COMUNE DI
COMO

VERBALE DI SOMMA URGENZA PER L'ELIMINAZIONE DELLA PERDITA D'ACQUA SULLA LINEA DI ADDUZIONE GENERALE DEL COMPLESSO SCOLASTICO DI VIA CUZZI/DURINI

(Art. 176 del D.P.R. 207/2010)

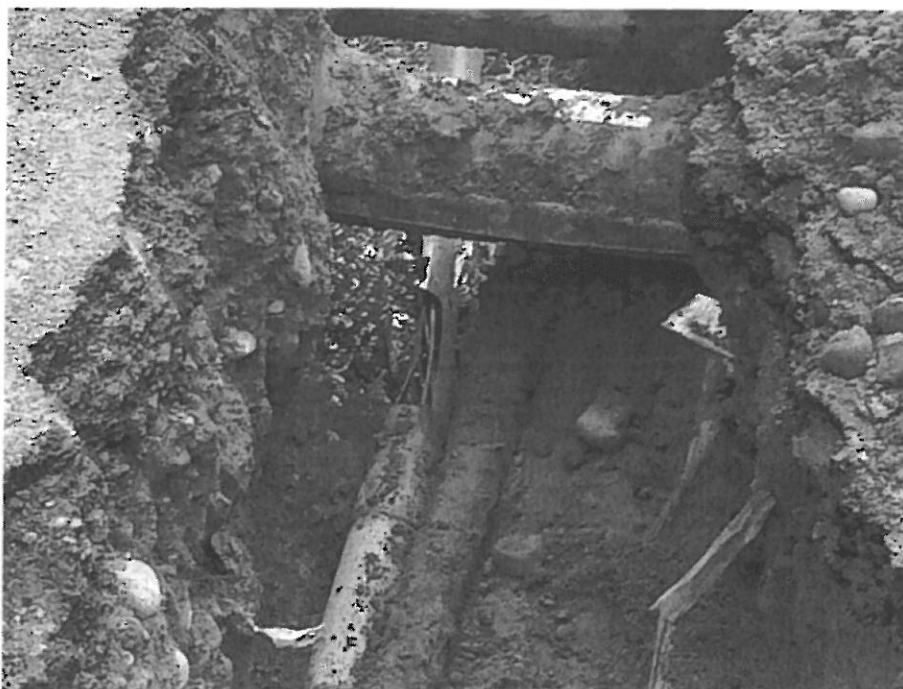
foto 1

In data odierna, 13 febbraio, si è effettuato, quindi, un primo scavo, tramite l'impresa appaltatrice dei lavori di manutenzione ordinaria, ed è stata trovata, parallela alla tubazione contenente i cavi, la tubazione di adduzione generale dell'acqua, in pessimo stato di conservazione ma non ancora forata (foto 1).

Date le condizioni generali assolutamente precarie della tubazione dell'acqua e la conseguente impossibilità di effettuare saldature o apporre fascette a pressione, sarà necessario procedere con la sostituzione dell'intero tratto, fino all'individuazione di una parte di tubazione sufficientemente consistente per poter effettuare il raccordo con una nuova tubazione.

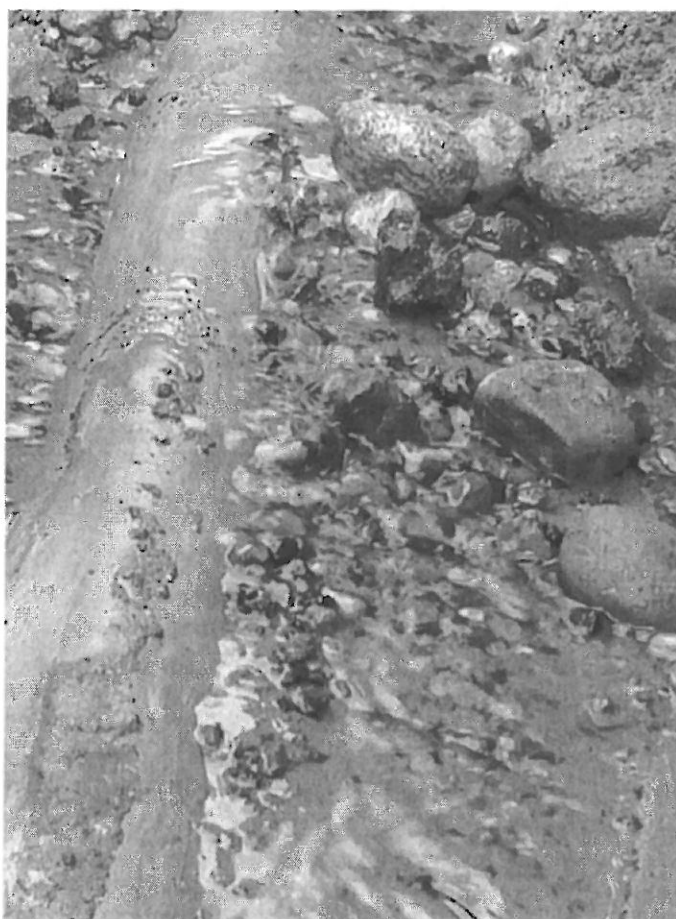
foto 2

Dall'adiacente tubazione contenente i cavi continuava ad essere ben visibile l'abbondante fuoriuscita di acqua (foto 2).

Contestualmente sarà necessario ripristinare anche la tubazione contenente i cavi impiantistici.

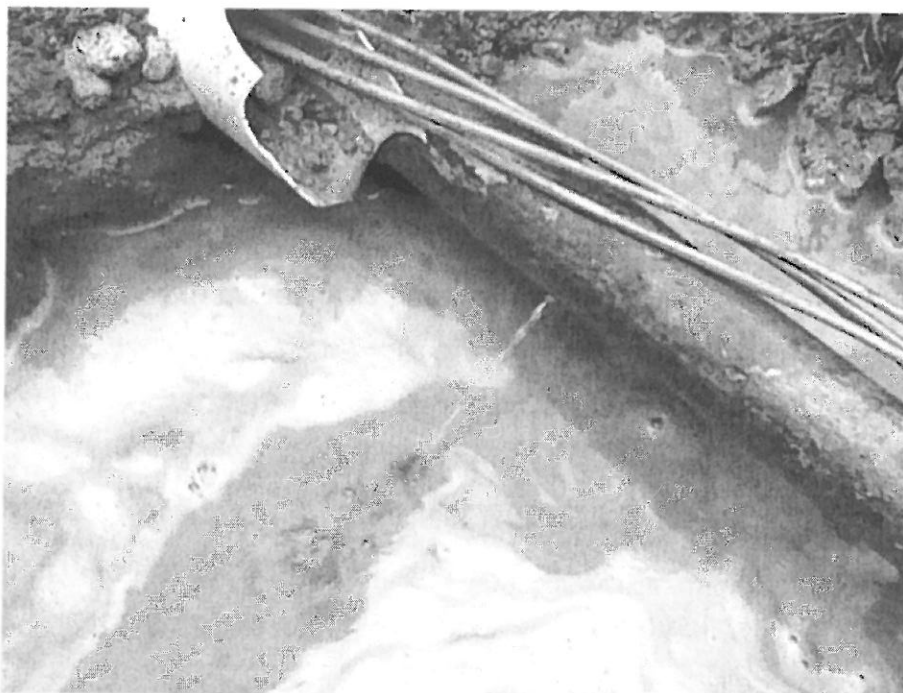
Foto 3

Si è effettuato, quindi, un secondo scavo, ed è stato individuato il punto dal quale era

ben visibile la rottura della tubazione (foto 3); tuttavia, il segnale sonoro

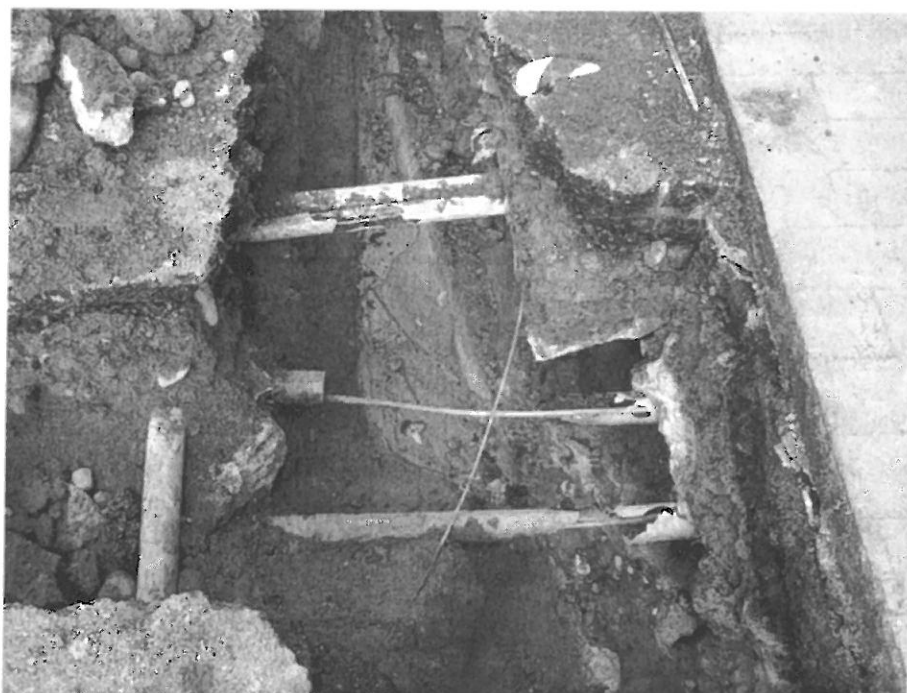
Foto 4

E' stato eseguito un terzo scavo ed, in effetti, si è riscontrata la presenza di acqua anche in questo punto (foto 4)

E' apparso chiaro che la tubazione di adduzione generale dell'acqua fosse forata in più punti, per un tratto di circa 30 metri.
