COMUNE DI COMO
SETTORE OPERE PUBBLICHE
Manutenzione Edilizia Comunale

CIMITERO VECCHIO DI
- Camnago Volta -

Interventi manutentivi nell'area a verde esterna al cimitero di Camnago Volta, risanamento intonaci di facciata manutenzione coperture e posa in opera di nuove lattonerie

RIEVO DELLO STATO DI DEGRADO DEGLI
INTONACI E DEGLI ELEMENTI DI FINESTRA DEL
COLOMBARE N° 6

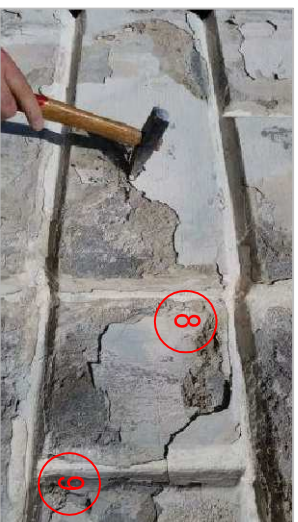
a

PROSPETTO SUD - EST
8 - presenza staccatura in fase di distacco
9 - intonaci in fase di stacco

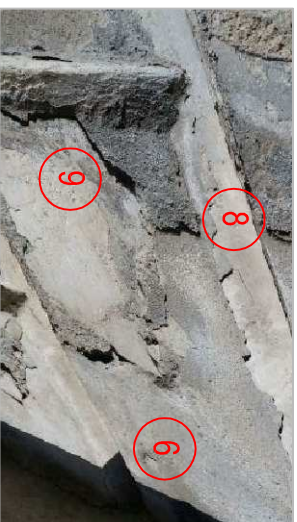
b

PROSPETTO SUD - EST
6 - rifacimento strati di finitura e dipinture
8 - presenza staccatura in fase di distacco
9 - intonaci in fase di stacco

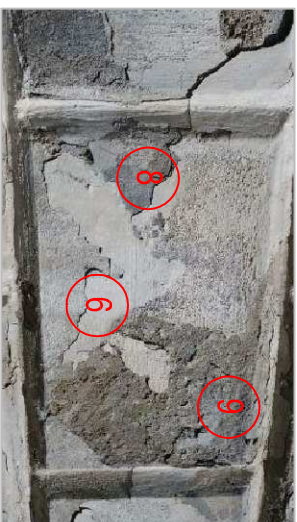
c

PROSPETTO SUD - EST
6 - rifacimento strati di finitura e dipinture
8 - presenza staccatura in fase di distacco
9 - intonaci in fase di stacco

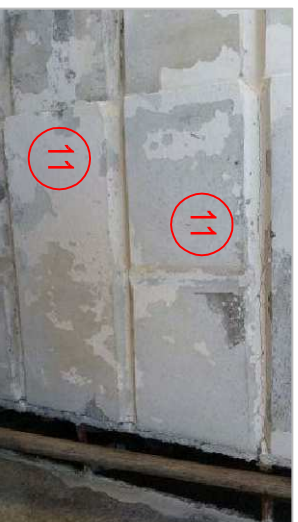
d

PROSPETTO SUD - EST
11 - stati pignoli di stucco in fase di distacco

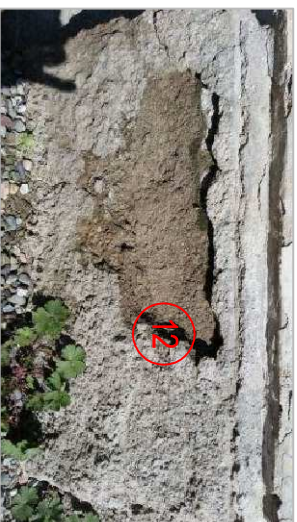
e

PROSPETTO SUD - EST
12 - lacune nei rispetti della tecnica edilizia sulla zoccolatura

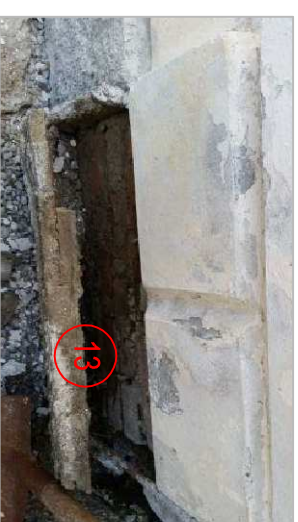
g

PROSPETTO SUD - EST
13 - distacco completo dalla muratura in materiali ferati delle lastre del basamento poste a sostegno dell'arco, con presenza di fessure e spaccature

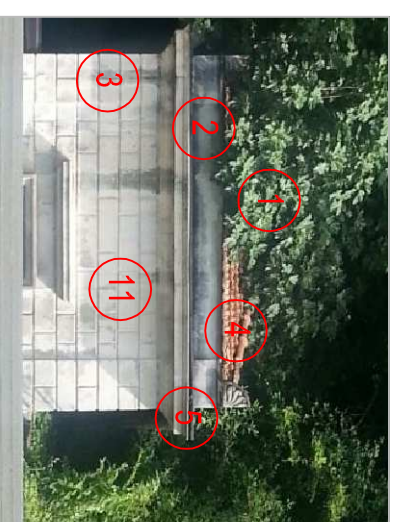
h

PROSPETTO SUD
1 - presenza di infestanti arboree
2 - presenza croste nere
3 - presenza patine biologiche
4 - degrado del manto di copertura connesso piccola orditura con coprese infiltrazioni di acqua all'interno
5 - gronde e giunti intasati da vegetali e nocente
11 - stati pignoli di stucco in fase di distacco

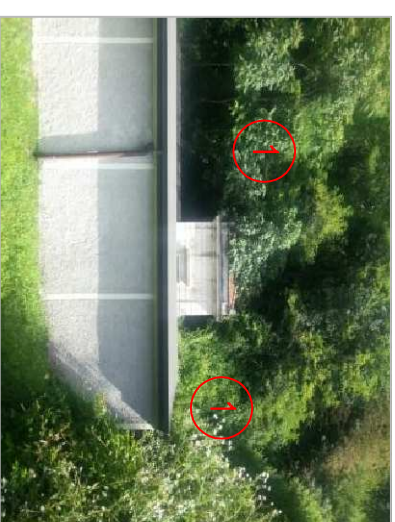
i

PROSPETTO SUD - vista d'insieme
1 - presenza di infestanti arboree
