COMUNE DI
COMO

**PISCINA SINIGAGLIA
MOSAICO VASCA
E OPERE DI RIQUALIFICAZIONE**

Perizia di Variante
Var_001_RTV

RELAZIONE SULLA NECESSITÀ DI MODIFICHE E VARIANTI

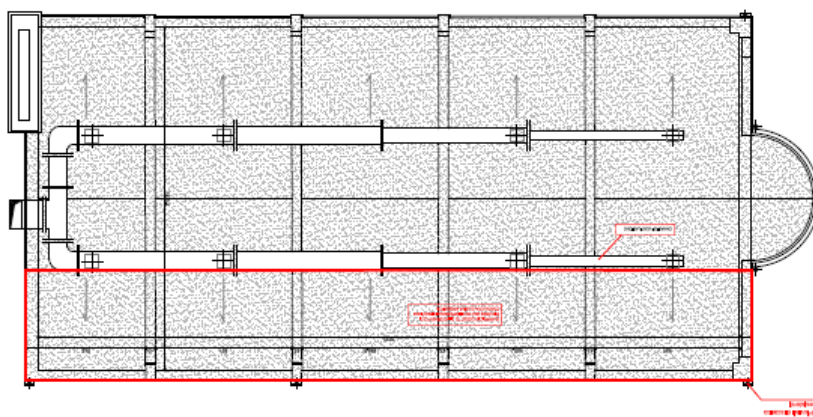
Lo studio di fattibilità del 2021 e il conseguente progetto esecutivo validato nel novembre 2021 prevedevano la realizzazione di una fascia integrativa di impermeabilizzazione sul lato nord dell'edificio.

Alla luce di tale circostanza l'amministrazione ha stabilito di realizzare un intervento mirato ad un complessivo ripristino dell'area con un nuovo sistema di impermeabilizzazione del livello.

In base a tale circostanza, gli interventi parziali si rendono superflui e se ne prevede lo stralcio dal presente progetto.

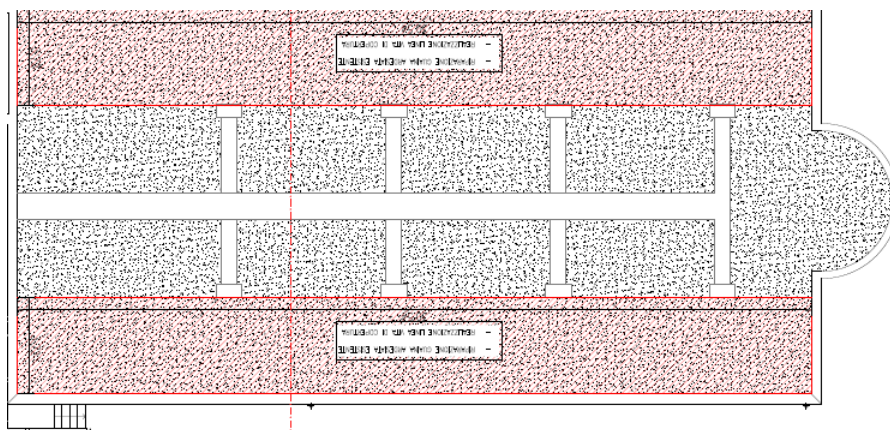
In occasione dell'aggiornamento del progetto esecutivo validato a maggio 2023 avendo verificato infiltrazioni anche sul lato sud, era stata prevista una integrazione anche sul tale lato.

In occasione di eventi atmosferici rilevanti durante l'estate 2023 avvenuti a vasca vuota hanno evidenziato che le perdite si sono ulteriormente ampliate e che interventi parziali come quelli previsti non darebbero sufficiente garanzia di tenuta.
