Oggetto: progetto di un intervento di manutenzione straordinaria per il consolidamento strutturale del pianerottolo della scala di accesso alla scuola secondaria di 1° grado "g. Parini" di via Gramsci.

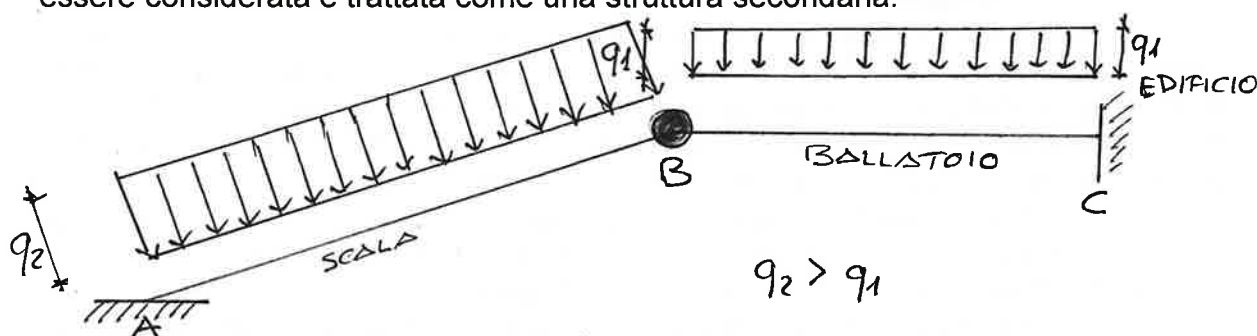
Le deformazioni visivamente rilevate nel ballatoio, presumibilmente comparse in epoca successiva alla progettazione approvata, appaiono riconducibili ad una deformazione della soletta che ha struttura portante in profilati di acciaio accoppiati.

Più precisamente, il ballatoio è sorretto da profilati metallici infissi nella trave di bordo del fabbricato, i quali proseguono, saldati ad altri profilati della stessa sezione, generando la rampa inclinata della scala. La scala, provvista di volterrane ubicate tra i profilati in acciaio, congiuntamente alla struttura del ballatoio genera uno schema strutturale di trave a ginocchio con incastri alle estremità e cerniera nel punto di saldatura tra i profilati.

In prima approssimazione lo schema strutturale della scala (vds disegno che segue), pur trasmettendo sollecitazioni di tipo torsionale alla trave di bordo può essere considerata e trattata come una struttura secondaria.

Ne consegue che nel punto "B" dello schema strutturale sopra riportato, lo sforzo tagliante è massimo e le deformazioni visivamente accertate siano la più logica manifestazione del dissesto conseguente alle condizioni di degrado strutturale e corrosione delle strutture della scala stessa.
