**Comune di Como**  
**Ufficio Parchi e Giardini**  
Ing. Antonio Ferro  
Arch. Luca Noseda  
Geom. Nadia Colzani

**Oggetto: Vostra segnalazione – 27 maggio 24 - Reparto 3, Via NAPOLEONA 34-36.  
URGENTISSIMO**

In data 27 maggio '24 è stato effettuato il sopralluogo nella località segnalata.

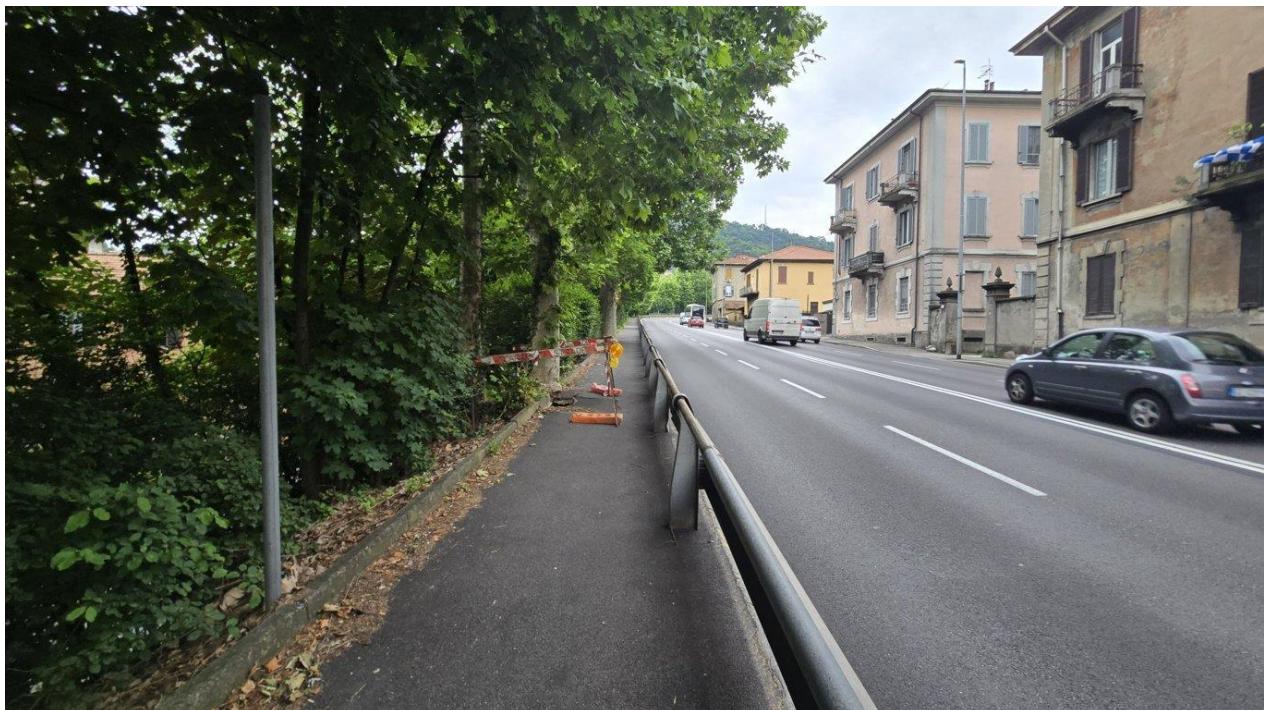
**Figura 1 - l'area vista salendo la Via Napoleona è sulla sinistra ed interessa il marciapiede. Si è verificato uno svuotamento del sottofondo del marciapiede in corrispondenza del punto di radicazione in scarpata di due alberi (uno censito e l'altro no).**

La situazione è estremamente pericolosa per il fatto che l'acqua piovana, raccolta e corrente sul marciapiede, si infiltra in prossimità dei due alberi lisciviando le particelle di terra e sottraendo l'appoggio e l'affrancamento dei due alberi che, per lo specifico contesto di radicazione e per il loro peso, hanno grandi probabilità di cadere verso valle.

Si prescrive l'abbattimento urgente dei due soggetti.

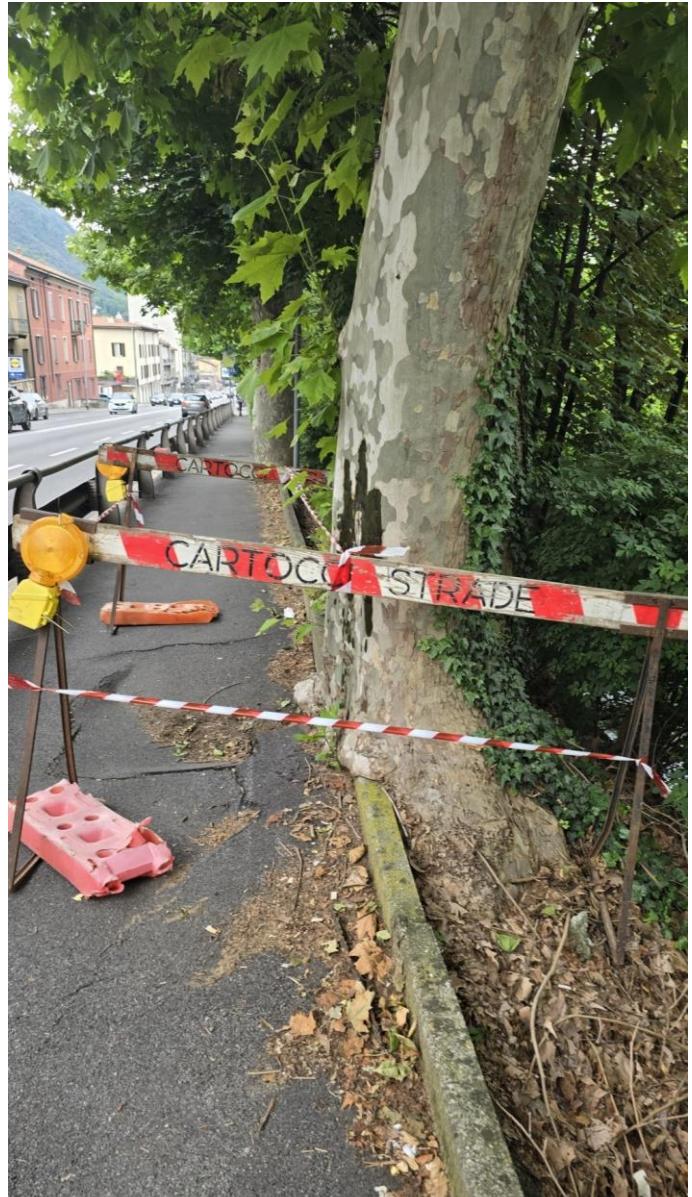
**Figura 3 - particolare del piede dell'albero che ha inglobato il cordolo con la crescita diametrale del colletto.**

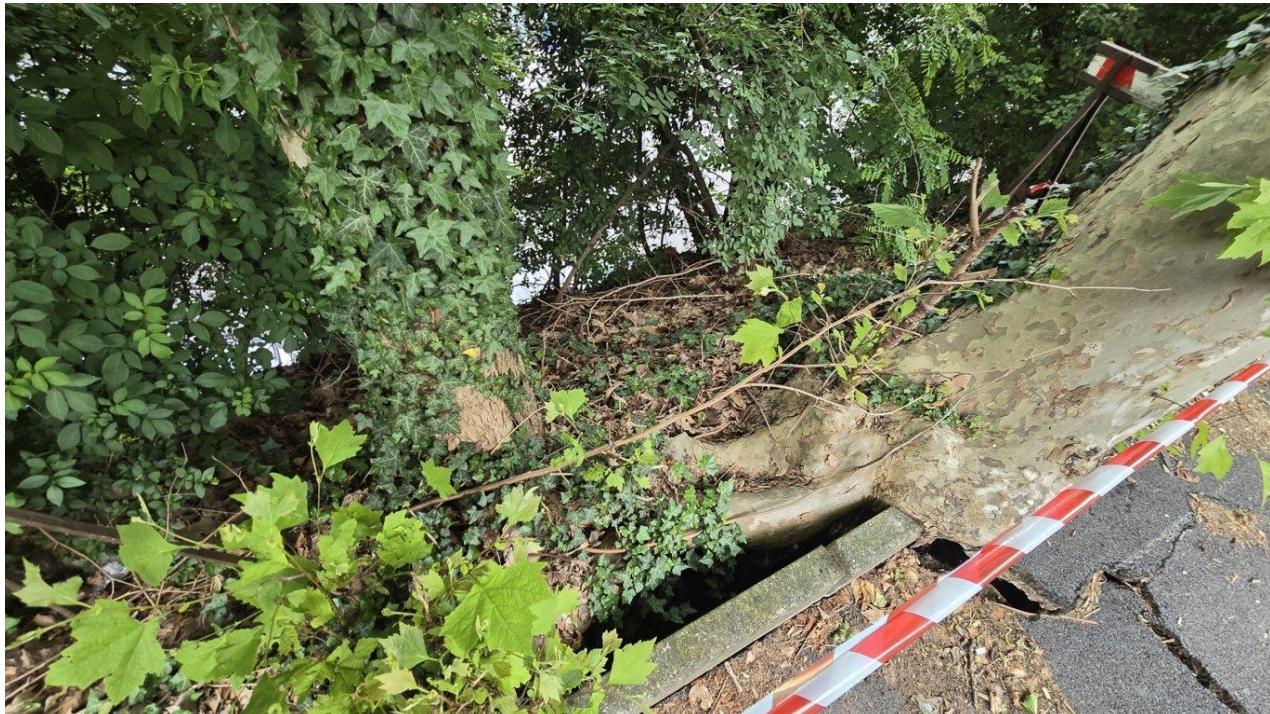
**Figura 4 - particolare del colletto avvolgente il cordolo. Si notino 2 cose: la presenza di un secondo platano sulla sinistra anastomizzato (connesso) con il Patano n° 110; la forte pendenza della scarpata con sotto la strada molto trafficata.**

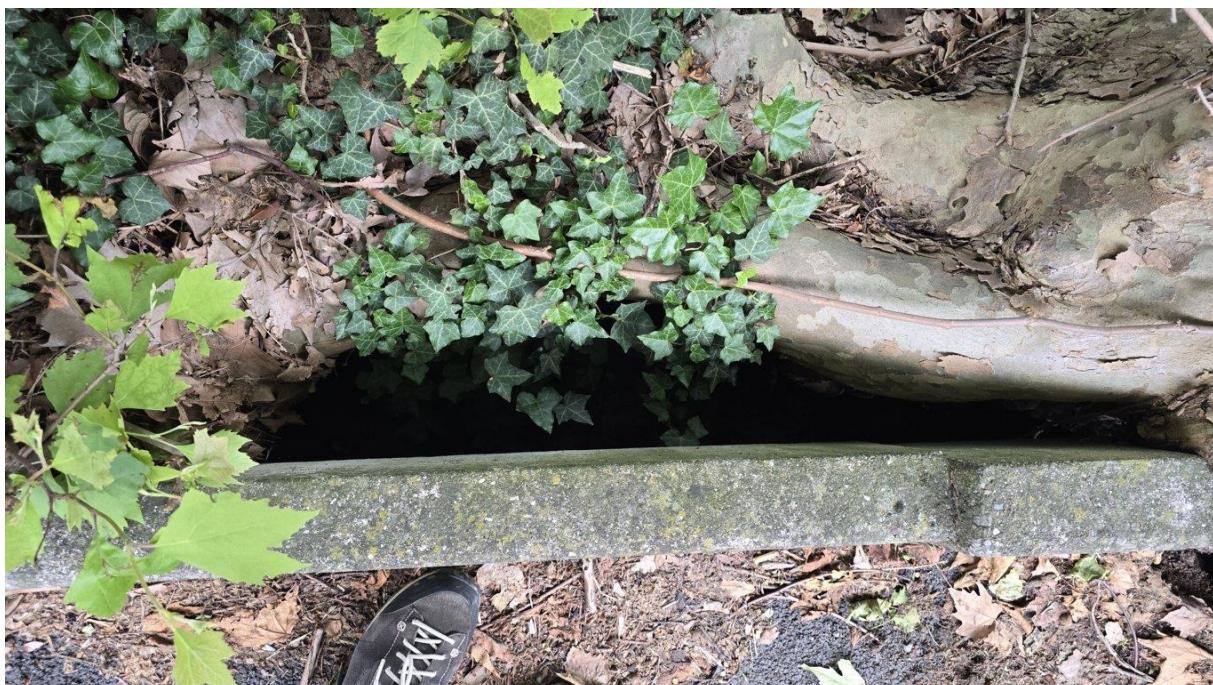
**Figura 5 – particolare dello stacco dal cordolo e della profonda cavità.**

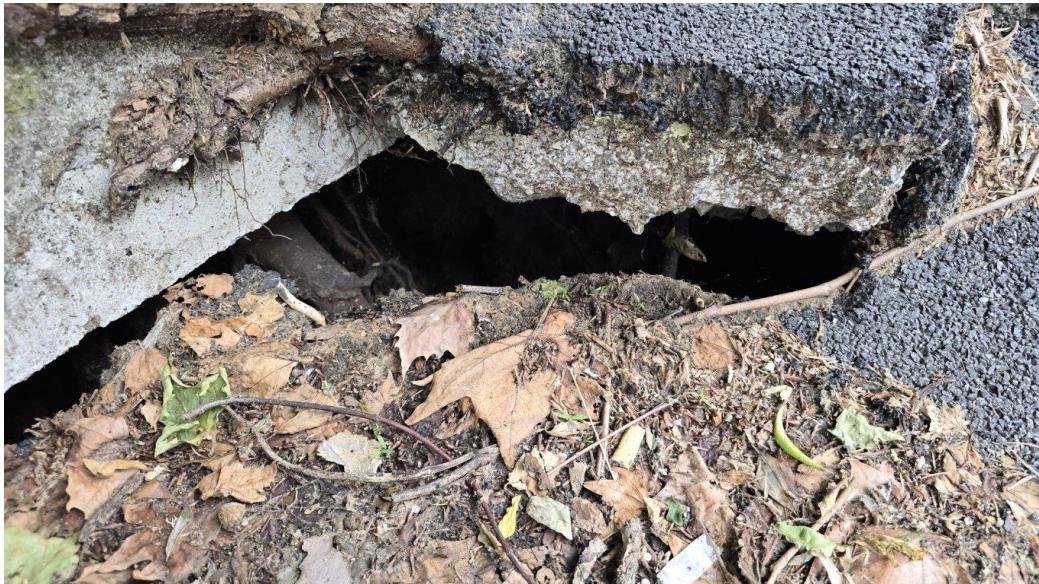
**Figura 6 - spaccatura e stacco dei livelli del marciapiede; da qui penetrerà l'acqua raccolta da monte che infiltrandosi toglie terreno alle radici.**

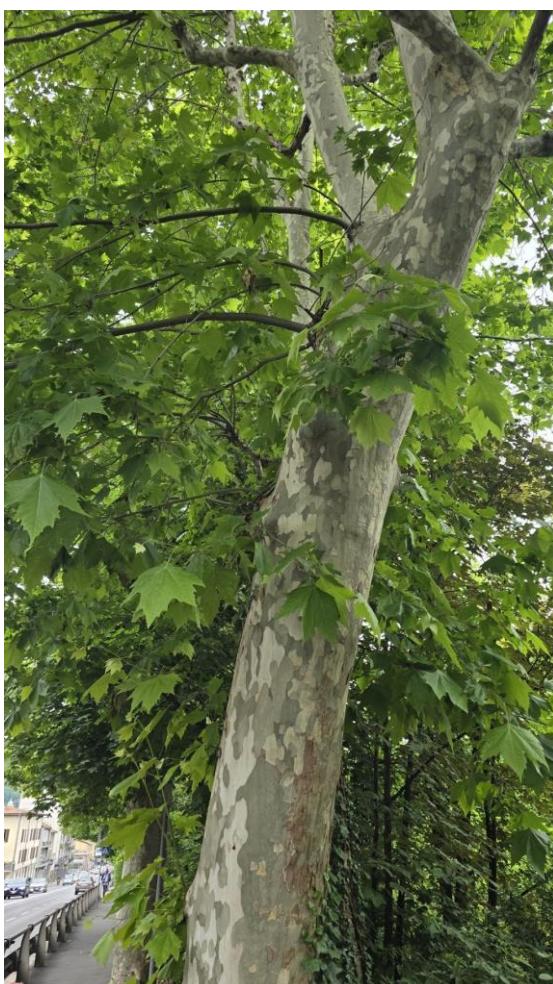
**Figura 7 - Il platano 110 ha la chioma inclinata e sbilanciata verso valle, ovvero verso la percorrenza sottostante.**

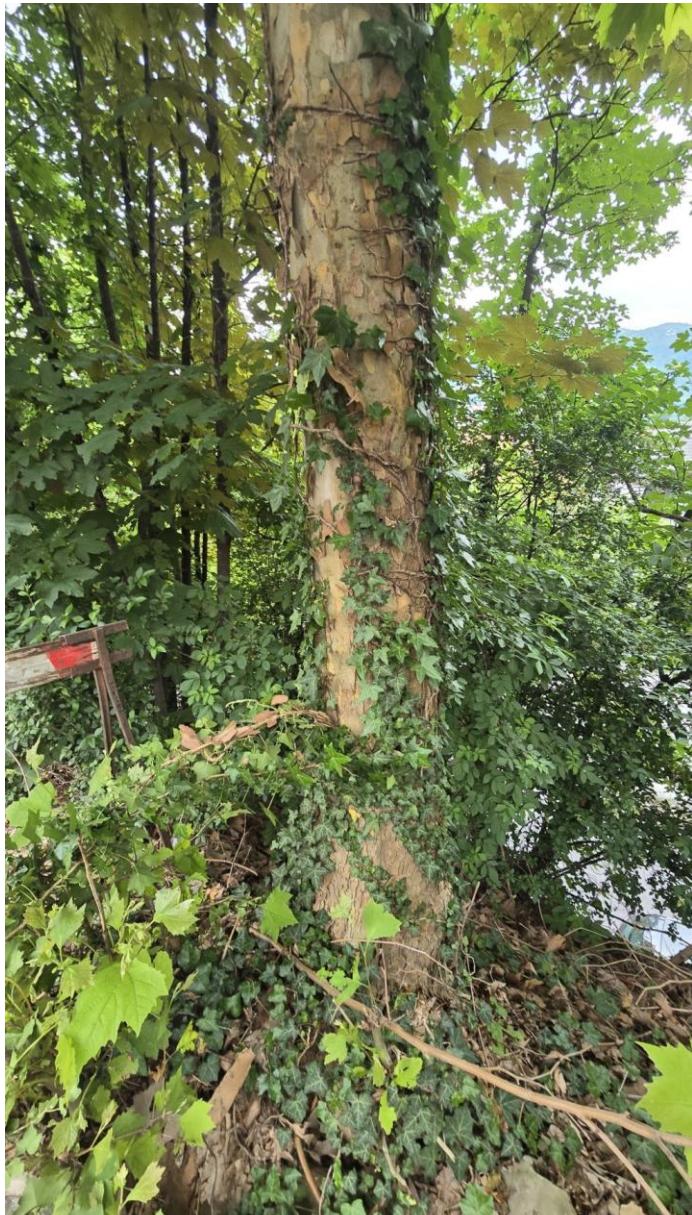
**Figura 8 - nel fenomeno è coinvolta anche la pianta radicata a sinistra di quella censita con il cartellino 110.**

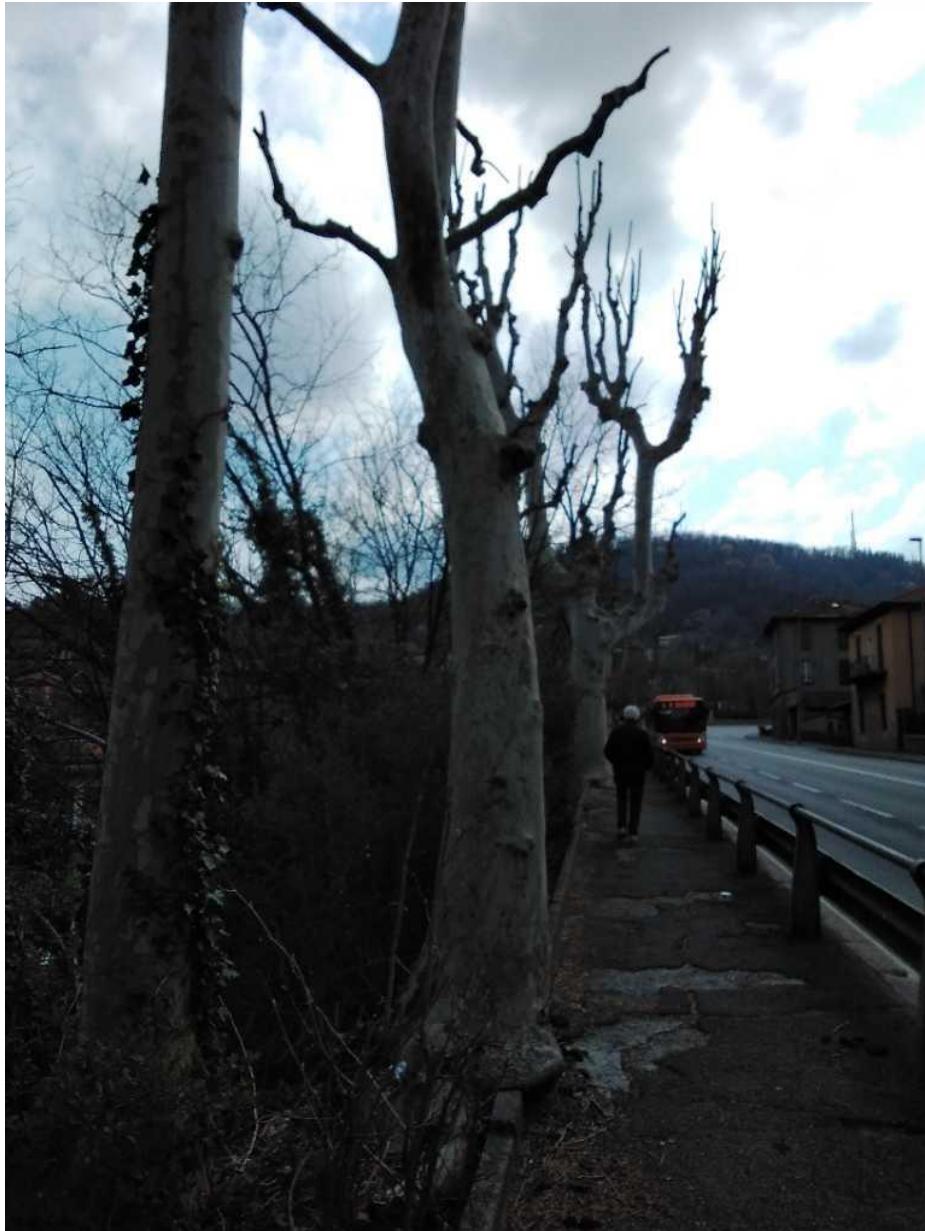
**Figura 9 - Immagine dell'albero all'analisi del 9 marzo 2021 - C.PC. = B**
