**PROGETTO IN UNICA FASE (PROGETTO DI FATTIBILITA' TECNICA ED ECONOMICA - PROGETTO DEFINITIVO - PROGETTO ESECUTIVO)**

**CIMITERO DI MONTE OLIMPINO - COLOMBARI OVEST:  
RIFACIMENTO/ADEGUAMENTO PARAPETTI, RIFACIMENTO DI UNA SCALA,  
INTERVENTI DI CONSOLIDAMENTO STATICO/STRUTTURALE DI PILASTRI E  
STRUTTURE ORIZZONTALI, RIFACIMENTO DELLA RETE LOCALE DI SMALTIMENTO  
DELLE ACQUE METEORICHE, OPERE VARIE> - CUP: J18C20000110004**

**Allegato T - Relazione e documentazione per autorizzazione art. 21,  
D.Lgs. n. 42/2004**

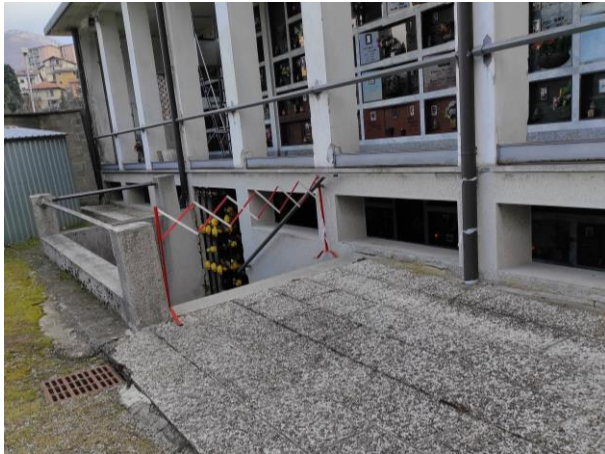
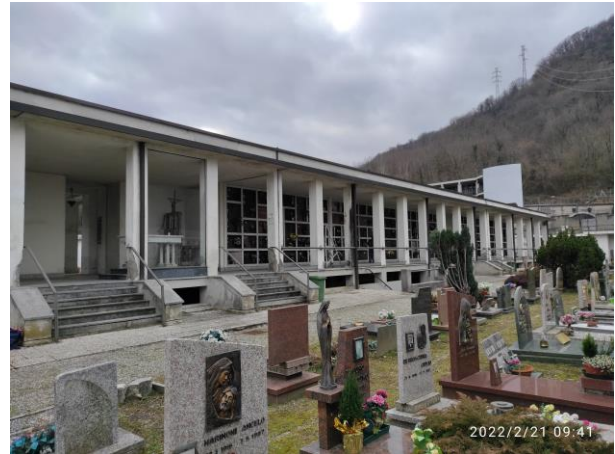
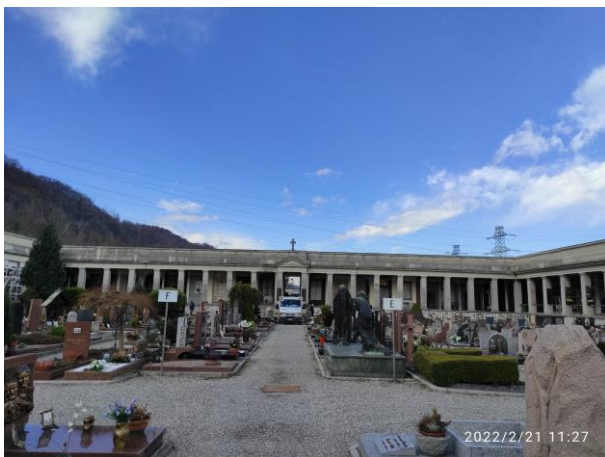
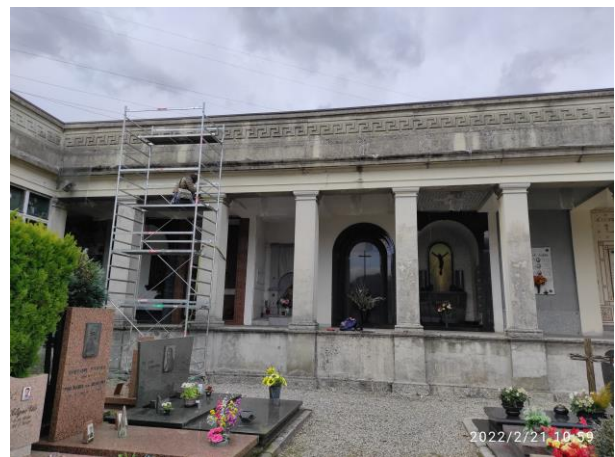
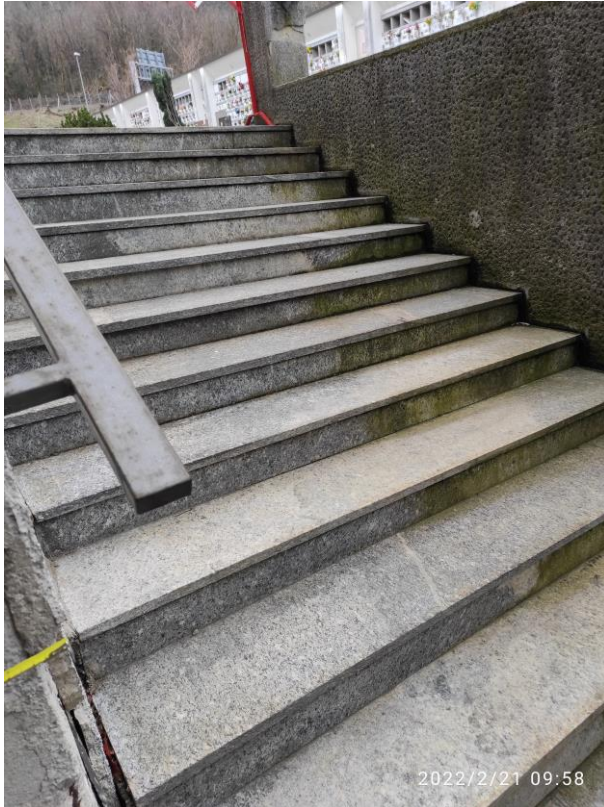
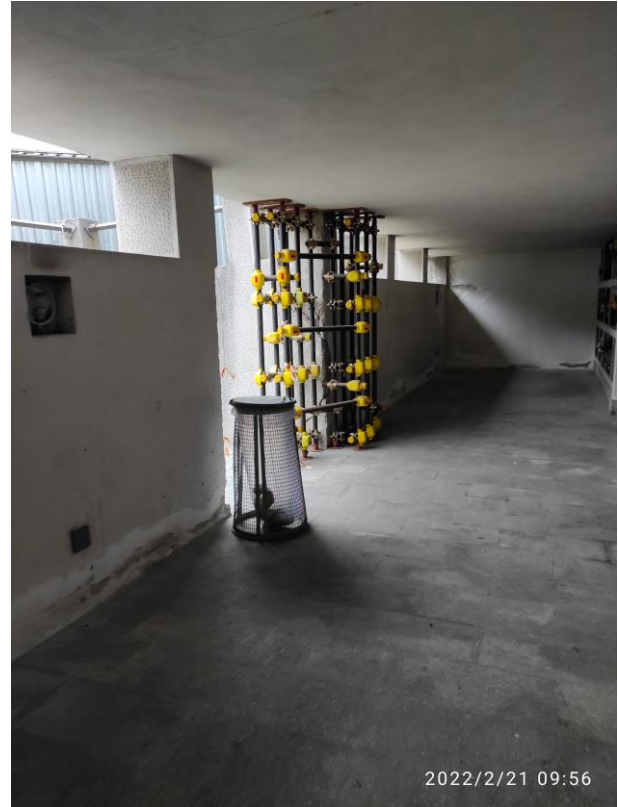
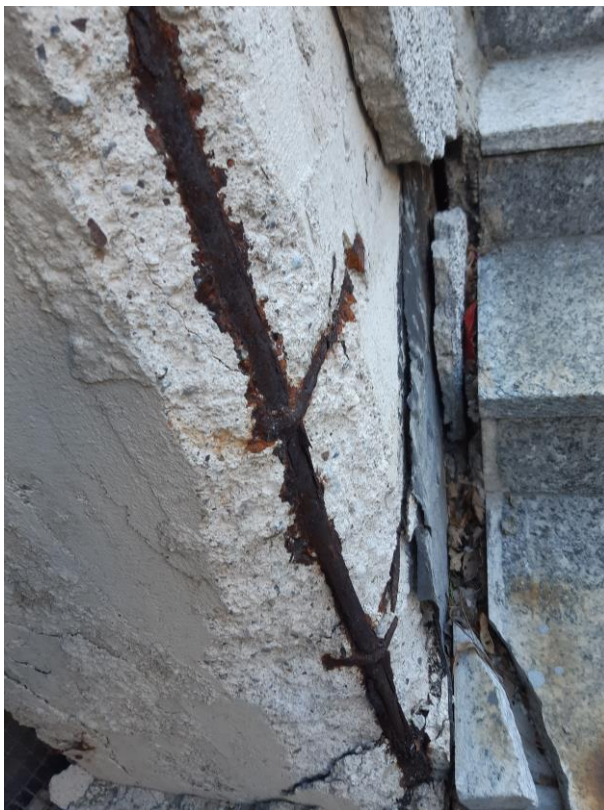
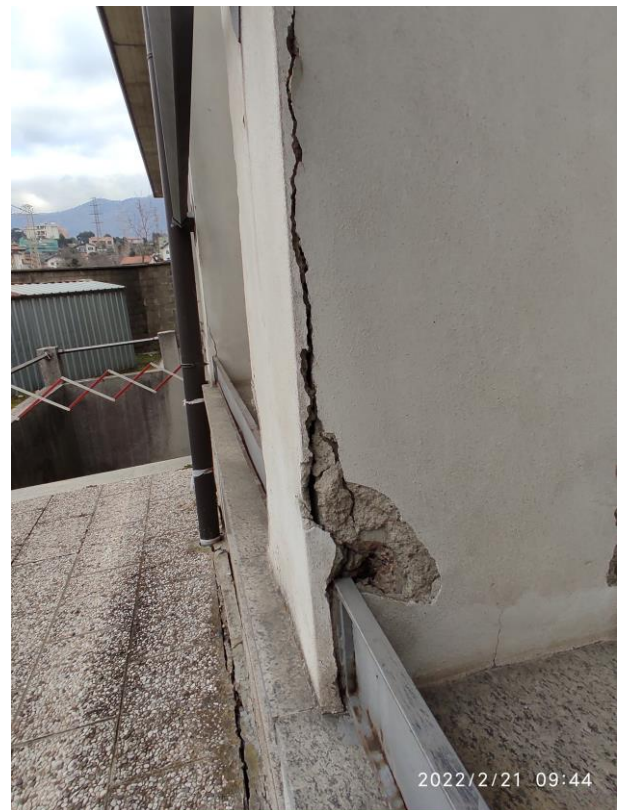
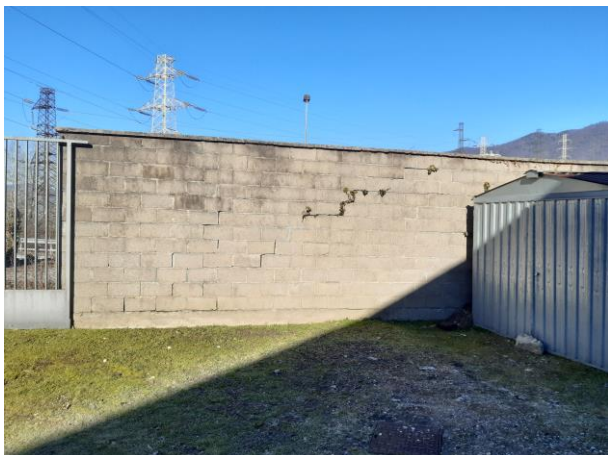
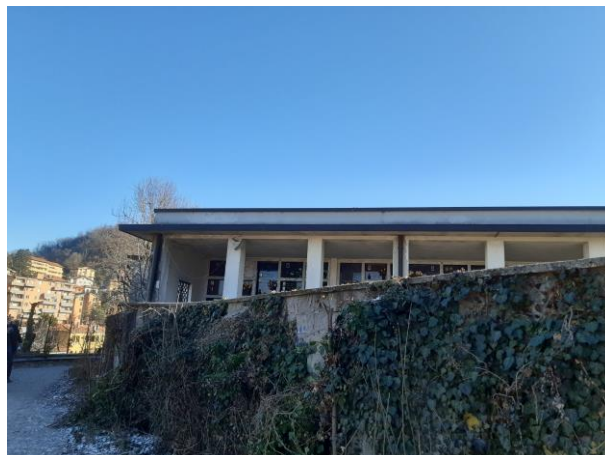
### 3. DOCUMENTAZIONE FOTOGRAFICA DELLO STATO DI FATTO

Il cedimento fondale della scala ha comportato diverse lesioni alle strutture portanti orizzontali e verticali in CLS armato; detto cedimento è presumibile interessi parzialmente il colombaro in ragione della natura del terreno di appoggio o legato a fenomeni di dilavamento del terreno un cattivo convogliamento delle acque meteoriche.

Dette lesioni in alcuni casi sono importanti ed hanno compromesso in tutto od in parte la funzione statica di elementi costituenti la struttura portante stessa.

Il parapetto del livello rialzato è realizzato con un semplice corrente ed un elemento fermapiè in ferro distanziati tra loro i quali, oltre a non rispettare i requisiti di sicurezza dei parapetti, sono stati ancorati direttamente ai pilastri in CLS armato compromettendo ulteriormente lo stato di conservazione di copriferrì ed armature, avendo consentito una maggiore infiltrazione nei pilastri di acque piovane.

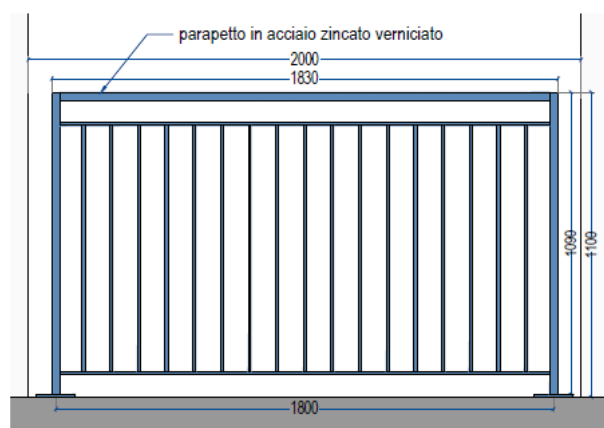
PARAPETTO TIPO "A" - PROSPETTO scala 1:20

Il parapetto del Colombaro Ovest è costituito da un corrente orizzontale realizzato da un tubolare quadrato in acciaio di lato 5 cm, posizionato ad altezza 100cm da quota di pavimento finito del livello rialzato del colombaro; in aggiunta è presente una lamiera piena fermapiede di altezza 15 cm. Sia il parapetto sia il fermapiede sono direttamente ancorati ai pilastri in calcestruzzo esistente mediante zanche. Dai punti di ancoraggio si è innescato il degrado corticale del calcestruzzo, con l'ossidazione delle armature e la conseguente espulsione del copriferro.

Per incrementare la sicurezza nei confronti della caduta dall'alto e per evitare futuri fenomeni di degrado del calcestruzzo dei pilastri si è deciso di sostituire parapetto e fermapiede esistenti con nuovi elementi ancorati solo "a pavimento".

Il nuovo parapetto sarà realizzato in acciaio verniciato, con un'altezza netta di 110 cm da quota di pavimento finito del livello rialzato del colombaro, realizzato con profili piatti saldati, come da disegno.

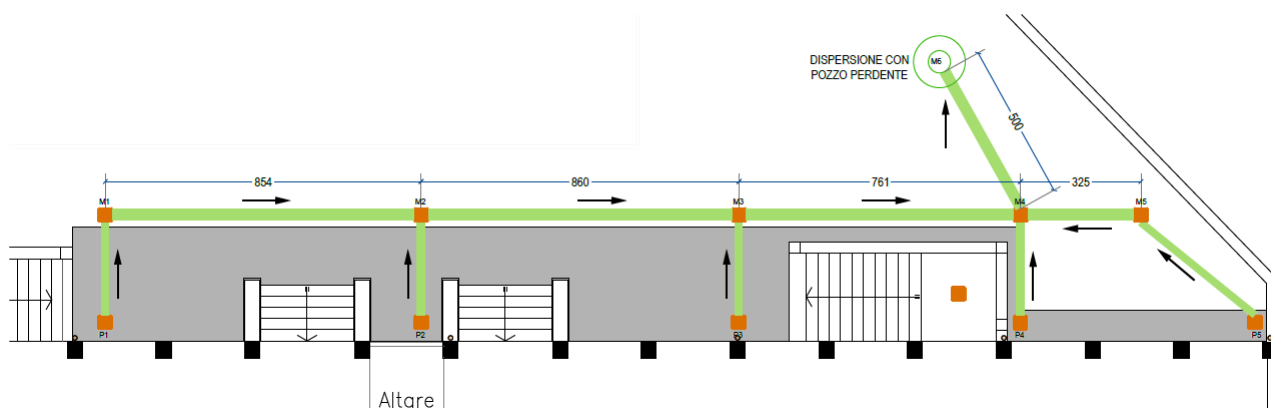
Per evitare la formazione di cedimenti del terreno da dilavamento il progetto prevede la realizzazione di un nuovo sistema di raccolta delle acque meteoriche in corrispondenza del tratto interessato dalla realizzazione delle nuove scale. Lo smaltimento delle acque meteoriche avverrà a dispersione mediante la realizzazione di un nuovo pozzo perdente. L'area non è soggetta a vincoli geologici di salvaguardia per la captazione di risorsa idropotabile.

Il progetto prevede la sostituzione della linea esistente con una nuova linea fognaria in prossimità del colombaro ovest per una lunghezza di circa 30 ml. Tale linea di raccolta delle acque meteoriche servirà al convogliamento delle acque raccolte dei pluviali P1-P2-P3-P4-P5 (vedere tavola allegata) e dell'area scoperta antistante il colombaro ovest.

**Il nuovo pozzo perdente, ubicato nell'area sgombra in prossimità del cancello carrabile, avrà diametro 2 metri e profondità utile 4 m.**
