COMUNE DI COMO
SETTORE OPERE PUBBLICHE
Manutenzione Edilizia Comunale

CIMITERO VECCHIO DI
- Camnago Volta -

Interventi manutentivi nell'area a verde esterna al cimitero di Camnago Volta, risanamento intonaci di facciata manutenzione coperture e posa in opera di nuove lattonerie

RILEVO DELLO STATO DI DEGRADO DEGLI INTONACI E DEGLI ELEMENTI DI FINITURA DELLA CAPPELLA N° 3

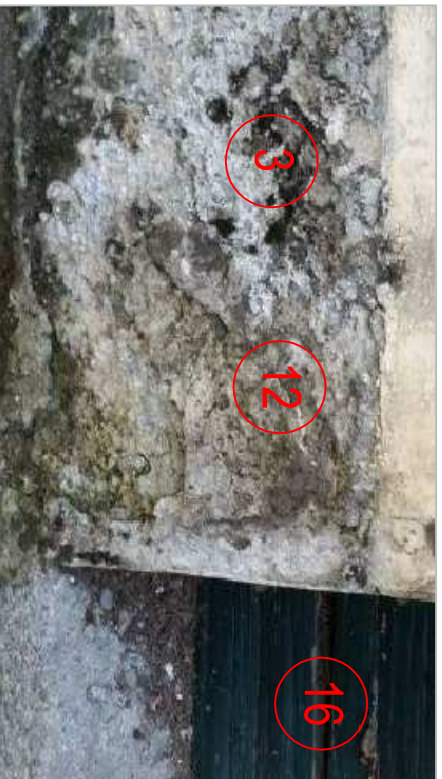
PROSPETTO SUD - OVEST

- 3 - presenza patine biologiche
- 12 - lacune nei ripieghi dell'intonaco strotolato della zoccolatura
- 16 - portoncino ligneo marcescente

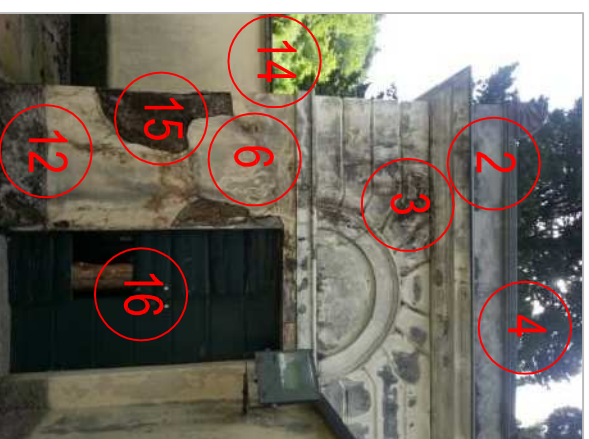
PROSPETTO SUD - OVEST

- 2 - presenza croste nere
- 3 - presenza patine biologiche
- 4 - degrado del manto di copertura compresa piccola orditura con copiose infiltrazioni d'acqua all'interno
- 6 - rigonfiamento strati di finitura e di pitturazioni
- 12 - lacune nei ripieghi dell'intonaco strotolato della zoccolatura
- 14 - gronda, pluviali e copertine in rame asportate a seguito di furto, da ripristinare
- 15 - intonaco cementizio in fase di distacco
- 16 - portoncino ligneo marcescente

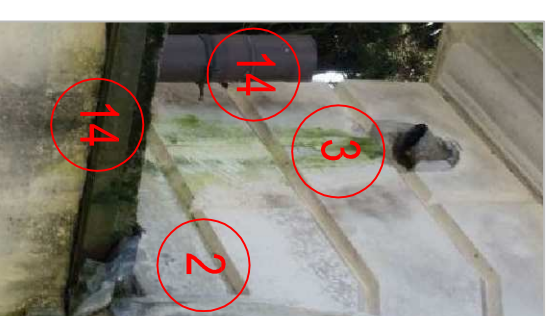
PROSPETTO NORD - EST

- 2 - presenza croste nere
- 3 - presenza patine biologiche
- 14 - gronda, pluviali e copertine in rame asportate a seguito di furto, da ripristinare

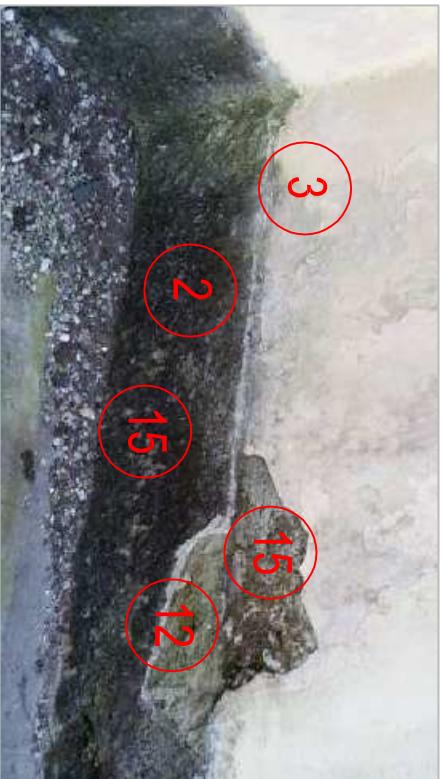
PROSPETTO NORD - EST

- 2 - presenza croste nere
- 3 - presenza patine biologiche
- 12 - lacune nei ripieghi dell'intonaco strotolato della zoccolatura
- 15 - intonaco cementizio in fase di distacco

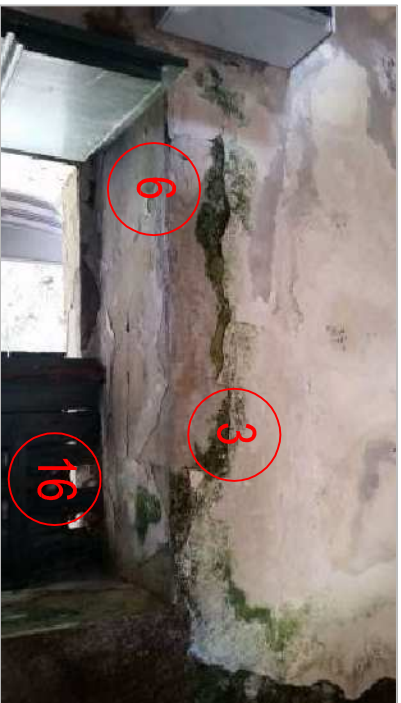
PROSPETTO INTERNO

- 3 - presenza patine biologiche
- 6 - rigonfiamento strati di finitura e di pitturazioni
- 16 - portoncino ligneo marcescente

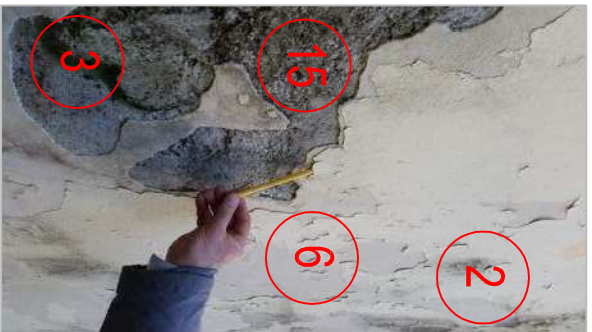
PROSPETTO NORD - EST

- 2 - presenza croste nere
- 3 - presenza patine biologiche
- 6 - rigonfiamento strati di finitura e di pitturazioni
- 15 - intonaco cementizio in fase di distacco
