COMUNE DI COMO

DETERMINAZIONE DEL DIRIGENTE DEL SETTORE MANUTENZIONE EDILIZIA COMUNALE

OGGETTO: LAVORI DI SOMMA URGENZA PER IMPEDIRE L'INGRESSO DI ACQUE METEORICHE ALL'INTERNO DI VILLA OLMO E DEL CASINO NORD. CUP: J16G17000170004 - CIG: Z1C1F39602
IMPEGNO DI SPESA: EURO 3.452,40.

VERBALE DI ACCERTAMENTO PER INTERVENTI DI SOMMA URGENZA
Art. 163, del D.Lgs. n° 50/2016 e dell'Art. 148, del D.Lgs. n. 50/2016.

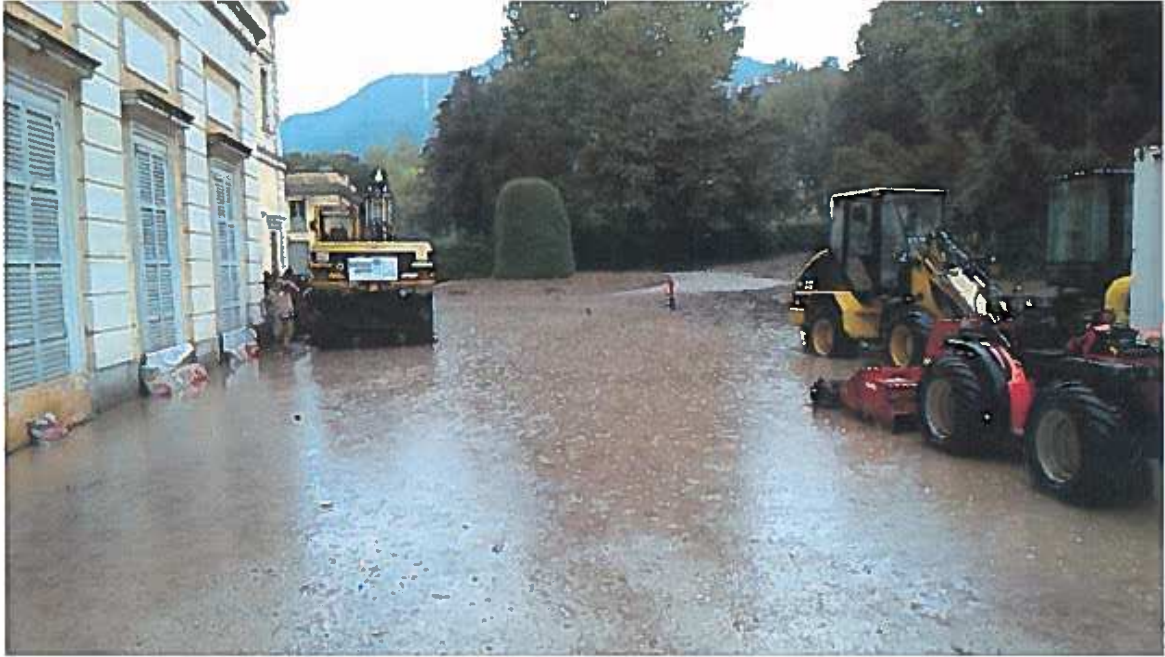
Entrato in Villa ha potuto constatare che numerosi locali - sei sale, un corridoio comunicante con l'esterno ed i servizi igienici in corrispondenza del "Portico Sud" - erano stati effettivamente interessati dall'ingresso di acque meteoriche accumulate nel piazzale non pavimentato retrostante la Villa.

In particolare si rendeva necessario, quale soluzione tampone, realizzare delle protezioni finalizzate ad evitare od a ridurre il più possibile l'ingresso di acque meteoriche, in corso di accumulo durante la fase di sopralluogo, nel piazzale retrostante la Villa, preso atto dell'inefficienza della rete di smaltimento delle acque bianche a servizio del piazzale stesso, in attesa di individuare le cause della criticità.

Situazione del piazzale retrostante la Villa durante il sopralluogo

-posizionamento di pannelli in legno, di dimensioni di circa cm 50 x cm 200 x cm 2, sulle soglie di n. 11 porte a finestra, mantenuti in posizione ed aderenza alle spallette con sacchi di sabbia impermeabili in misura non minore di 6 all'esterno di ogni serramento previo inserimento a compressione di fogli in materiale plastico alla base dei serramenti stessi (sacchi neri o cellophane);

-posizionamento, internamente alla Villa, di ulteriori sacchi di sabbia nelle nicchie nelle quali sono inserite le porte a finestra in numero adeguato ad impedire il più possibile l'ingresso delle acque meteoriche (non meno di 4) con inserimento a compressione di fogli in materiale plastico alla base dei serramenti stessi (sacchi neri o cellophane);

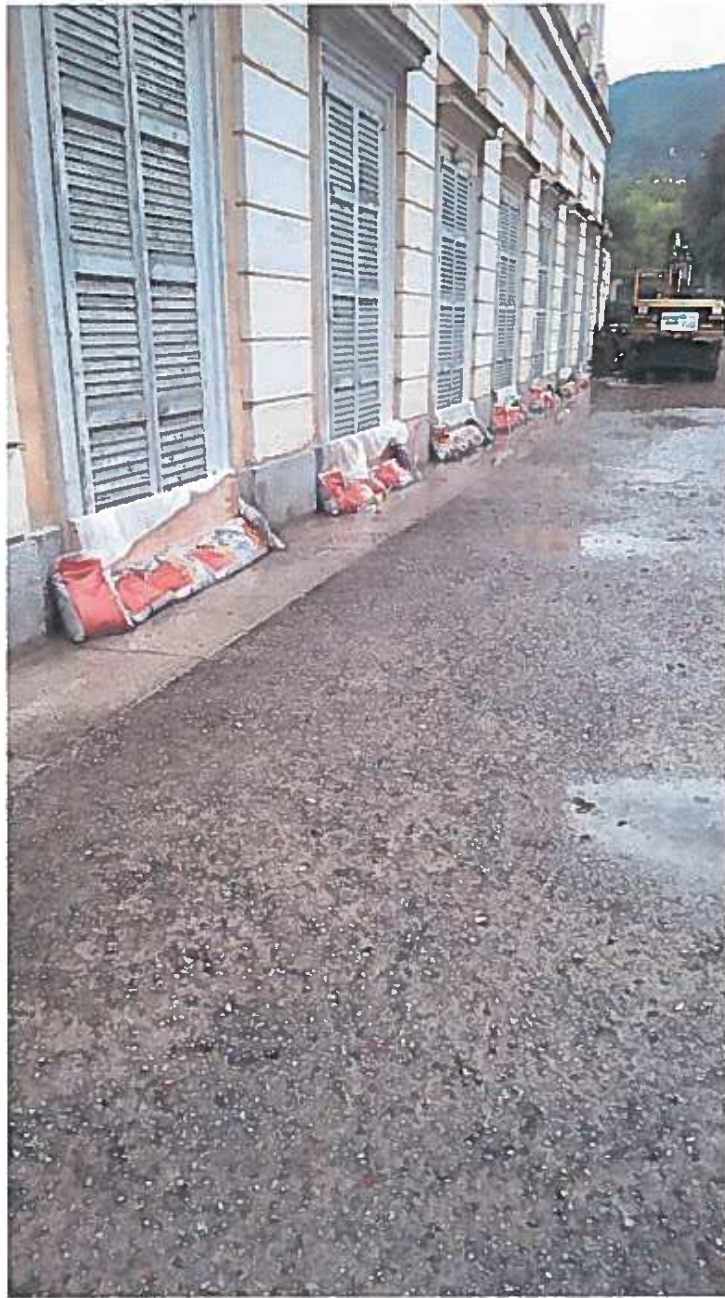
Situazione ad opere di protezione parzialmente eseguite

-posizionamento di ulteriori pannelli e sacchi di sabbia al fine di compartimentare la sala con pavimentazione lignea;

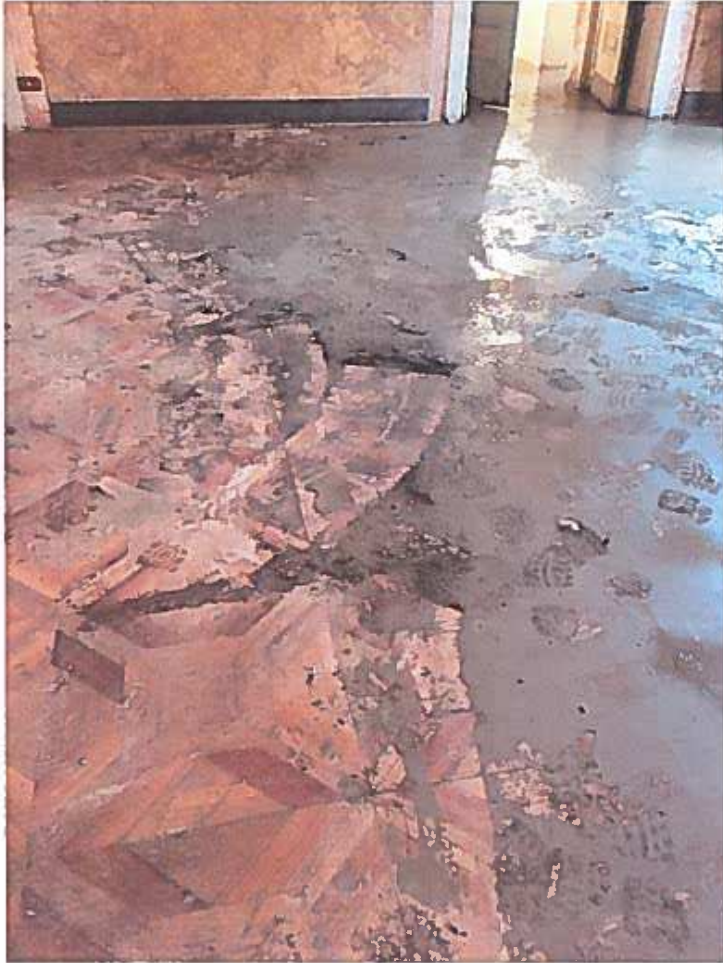
In particolare, in maggior quantità rispetto ad altri locali, detta fanghiglia ricopriva buona parte del parquet ligneo di una sala dotata di sole finestre, prossima al "Portico Sud", mentre la sala esclusivamente accessibile da quella con pavimentazione lignea, ove erano stipati materiali vari, risultava allagata con un film d'acqua di spessore variabile da millimetrico a centimetrico.

I danni al parquet potranno essere stimati solo dopo l'avvenuta asciugatura.

Sala con pavimentazione lignea.

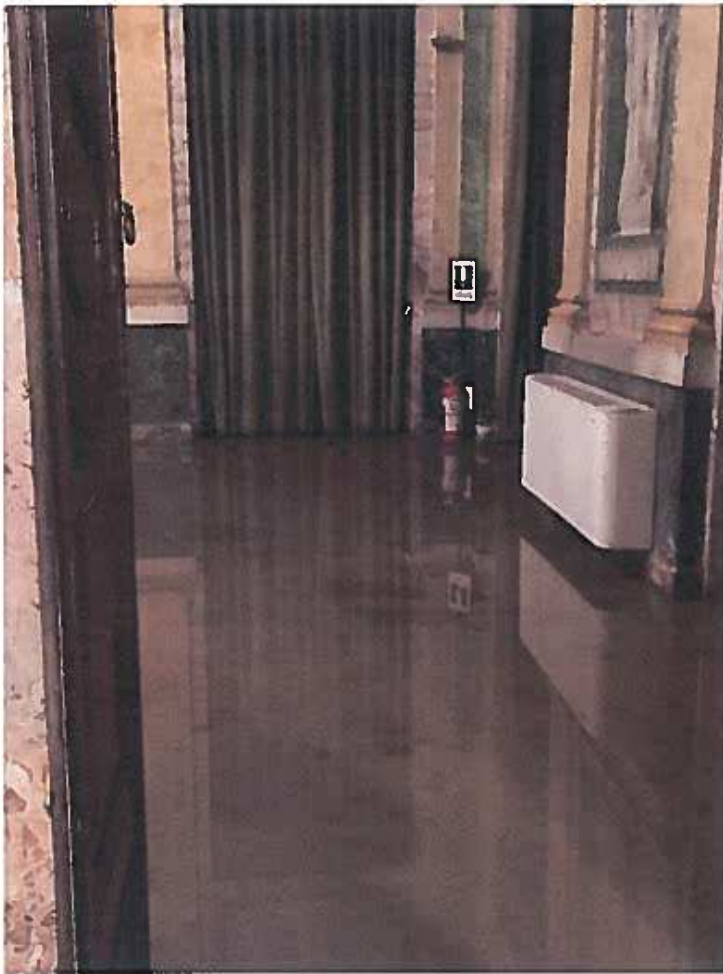
Le pavimentazioni dei locali risultavano parzialmente coperte da un leggero strato di fanghiglia.

Sala d'angolo tra corpo centrale e corpo Sud (Sala di Dioniso)

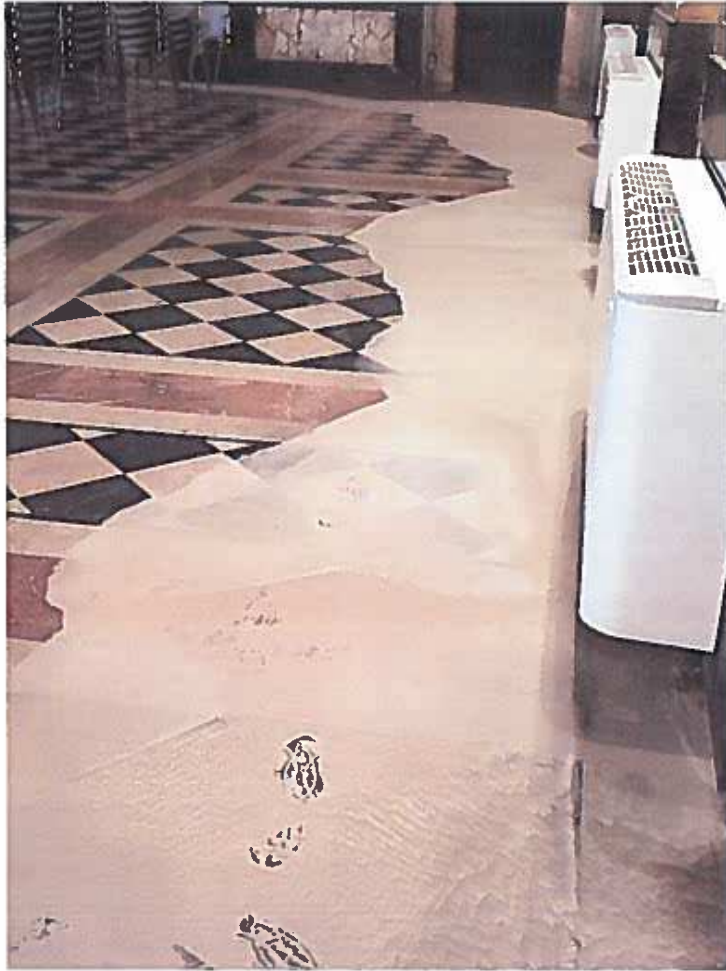
Sala principale corpo centrale (Salone d'Onore)

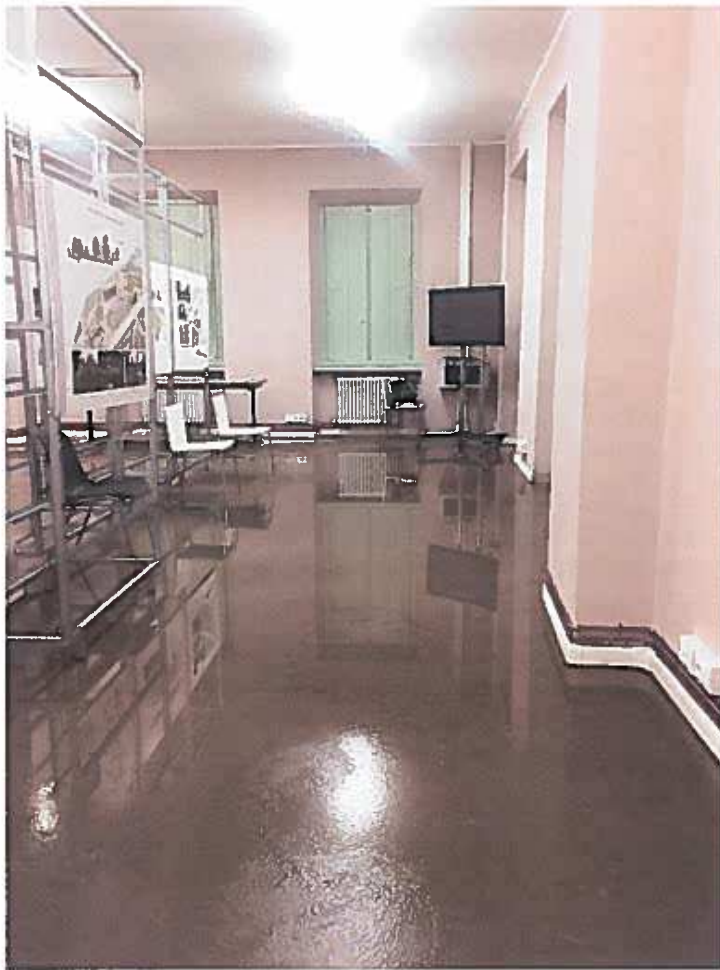
Anche altro edificio all'interno del compendio di Villa Olmo, ovvero il Casino Nord, risultava interessato dall'ingresso di acque meteoriche al piano terreno.

Si rendeva altresì necessario provvedere a realizzare analoghe protezioni sulle porte a finestra dell'edificio denominato Casino Nord relativamente al prospetto in fregio al parcheggio del lido in considerazione della constatata inefficienza delle rete di raccolta e smaltimento delle acque meteoriche strumentale a salvaguardare l'edificio dall'ingresso delle acque piovane.

Sala principale Casino Nord

-posizionamento di pannelli in legno di altezza non minore di cm 50 x cm 200 x cm 2, sulle soglie di n. 3 porte a finestra, mantenuti in posizione ed aderenza alle spallette con sacchi di sabbia impermeabili in misura non minore di 6 all'esterno di ogni serramento previo inserimento a compressione di fogli in materiale plastico alla base dei serramenti stessi (sacchi neri o cellophane);

-posizionamento, internamente al Casino, di ulteriori sacchi di sabbia nelle nicchie nelle quali sono inserite le porte a finestra in numero adeguato ad impedire il più possibile l'ingresso delle acque meteoriche (non meno di 4) con inserimento a compressione di fogli in materiale plastico alla base dei serramenti stessi (sacchi neri o cellophane).
