MURO LATO NORD - INTERVENTO n.1  
PIANTA \_ SCALA 1:50  
**PROGETTO**

DATA:	OGGETTO:	DIS.:	CONTR.:
DATA:	OGGETTO:	DIS.:	CONTR.:
COMMITTENTE: <b>COMUNE DI COMO</b> Settore 11 - Manutenzione Palazzo Cernezzi-Servizi Tecnici Cimiteriali  Via Vittorio Emanuele II n. 97 - 22100 Como (CO)			
R.T.P. Ing. Mario Dotti Arch. Giuseppe Reynaud Arch. Andrea Danelli Geol. Flavio Castiglioni	OGGETTO: CUP: J12F20000610004 MESSA IN SICUREZZA E RICOSTRUZIONE / RIPRISTINO FUNZIONALITA' MURI DI RECINZIONE / SOSTEGNO DEL CIMITERO DI CIVIGLIO. INTERVENTO 1 - MURO NORD PIANTA, SEZIONE E PROSPETTO STATO PROGETTO - COMPARATIVO - VARIANTE		TAVOLA:  <b>v3</b> PERIZIA DI VARIANTE
	DIS.:	CONTR.:	SCALA: 1:50 DATA: febbraio 2025

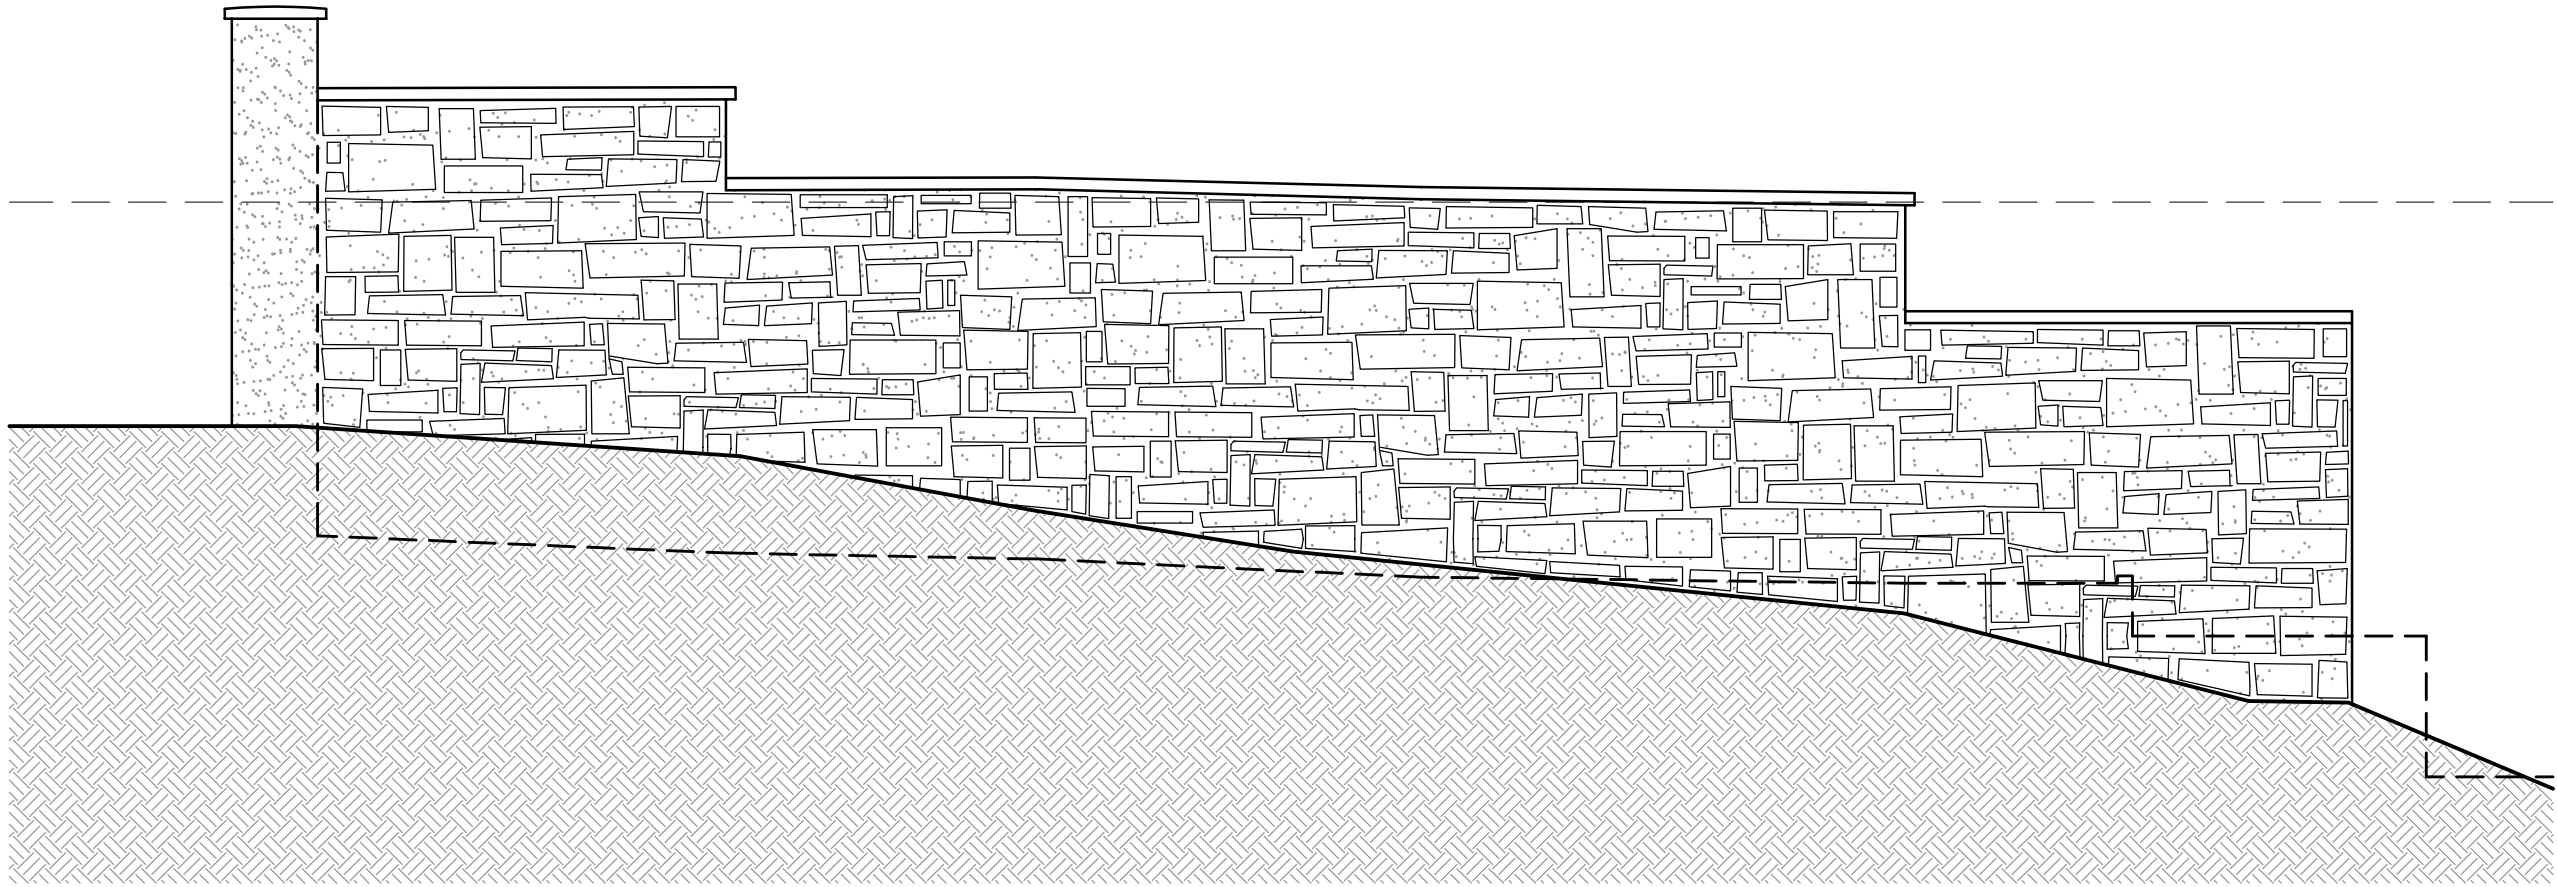
MURO LATO NORD - INTERVENTO n.1  
PROSPETTO \_ SCALA 1:50  
**PROGETTO APPALTATO**

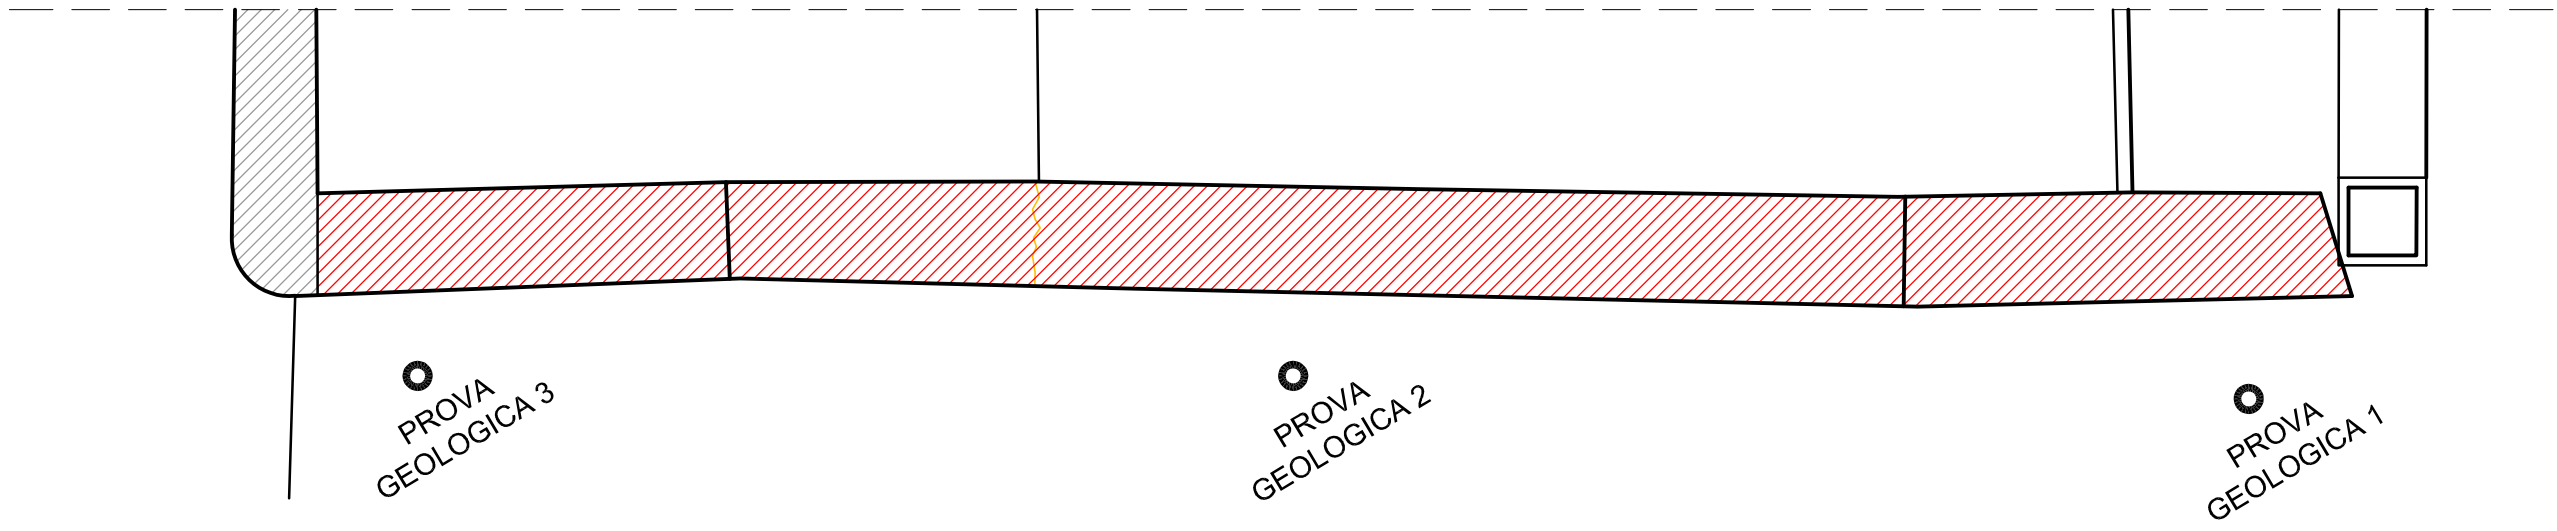
MURO LATO NORD - INTERVENTO n.1  
PIANTA \_ SCALA 1:50  
**COMPARATIVO**

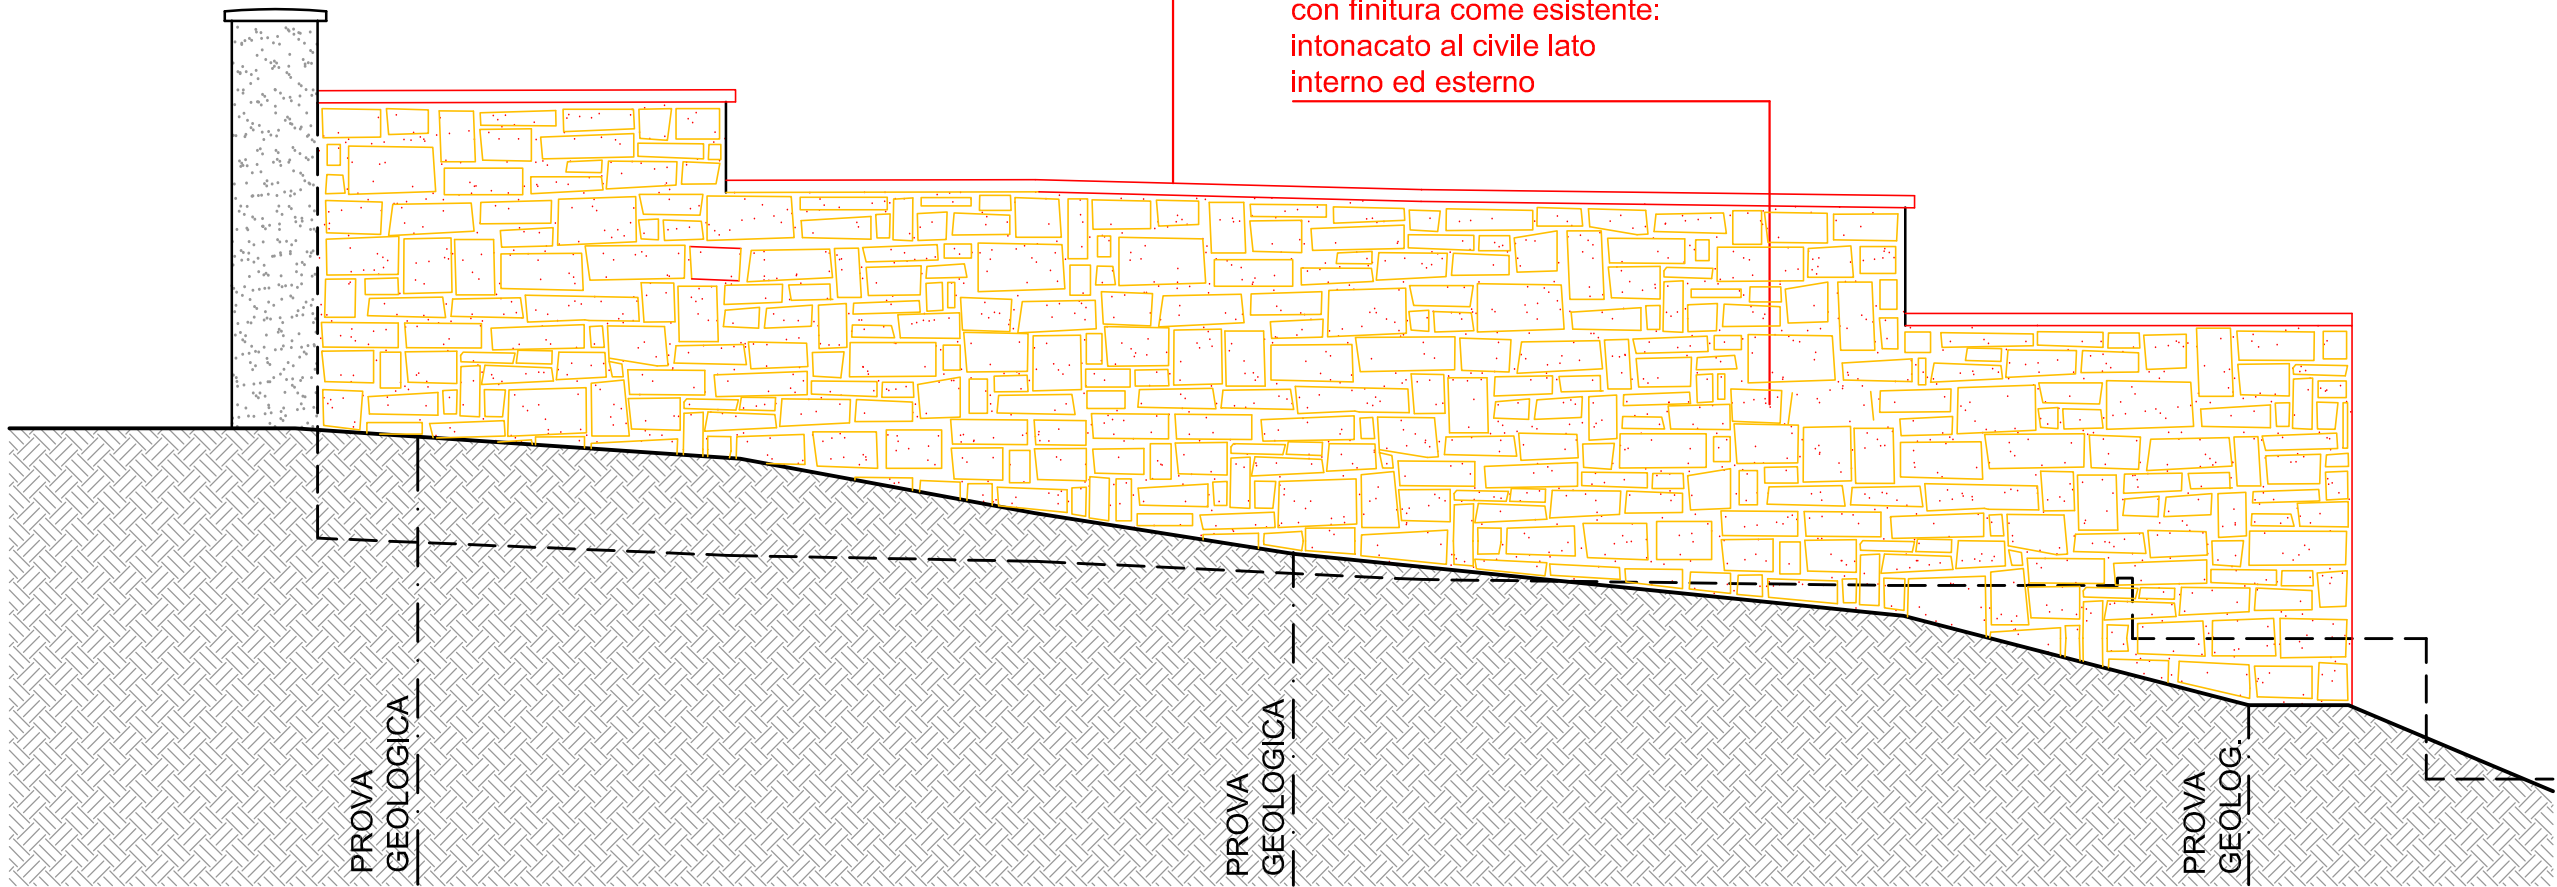
MURO LATO NORD - INTERVENTO n.1  
PROSPETTO \_ SCALA 1:50  
**COMPARATIVO**

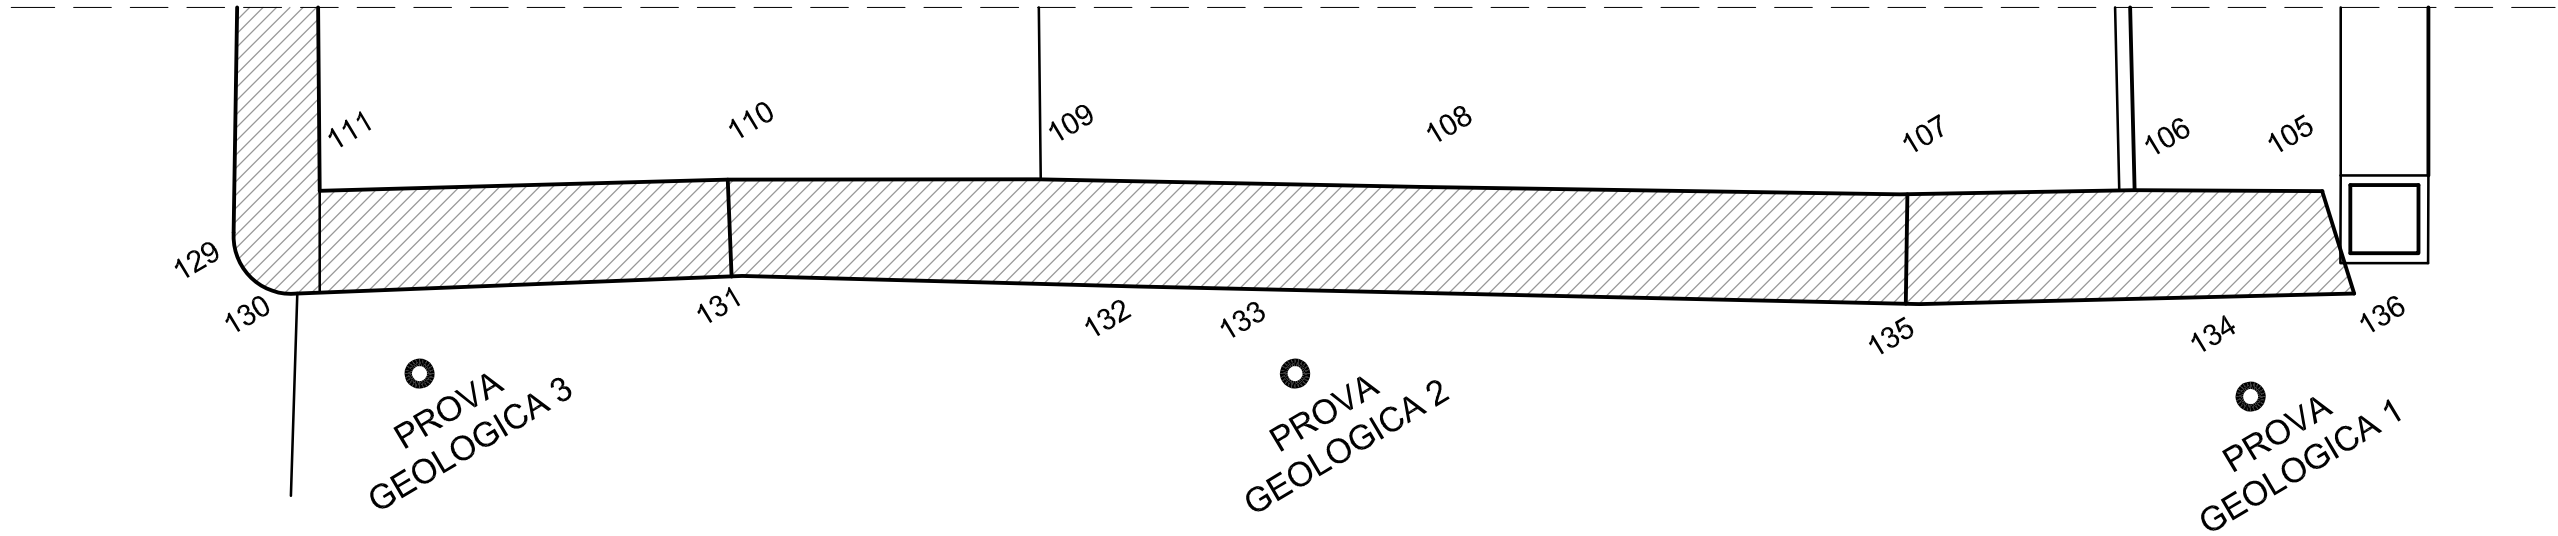
MURO LATO NORD - INTERVENTO n.1  
PIANTA \_ SCALA 1:50  
**PROGETTO**

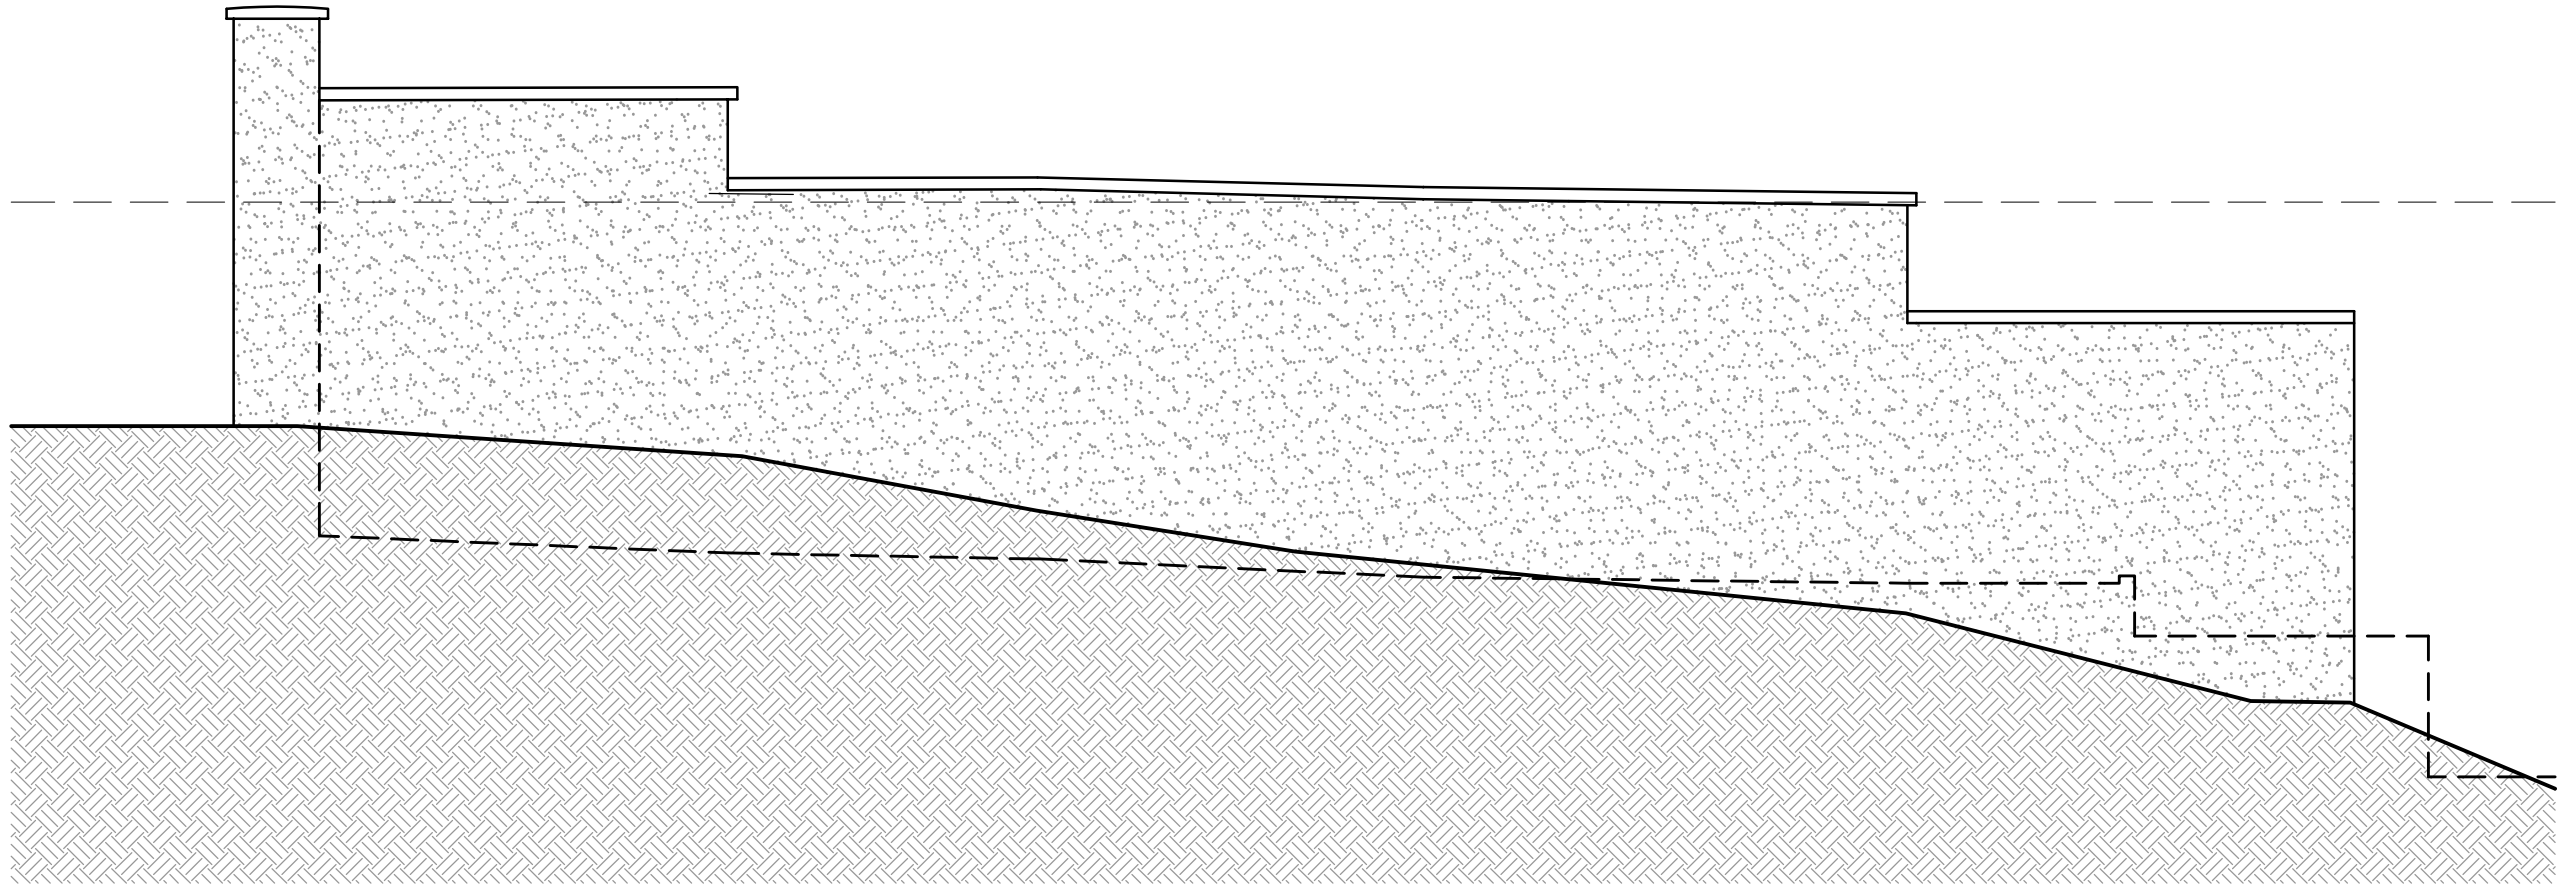
MURO LATO NORD - INTERVENTO n.1  
PROSPETTO \_ SCALA 1:50  
**PROGETTO DI VARIANTE**

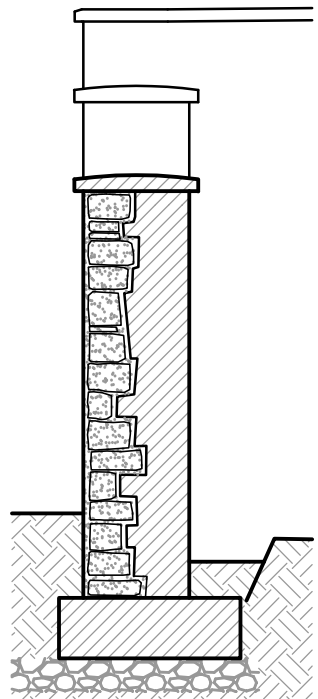
MURO LATO NORD  
INTERVENTO n.1  
SEZIONE \_ SCALA 1:50  
**PROGETTO**

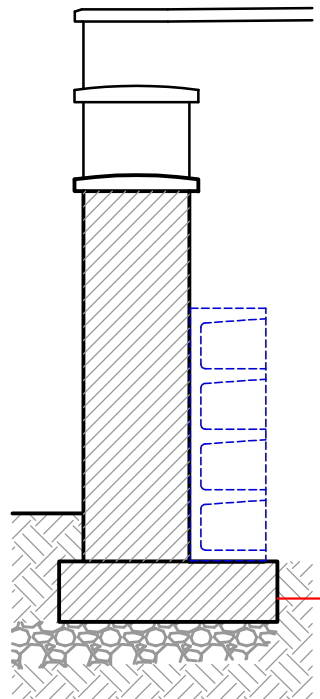
MURO LATO NORD  
INTERVENTO n.1  
SEZIONE \_ SCALA 1:50  
**VARIANTE**

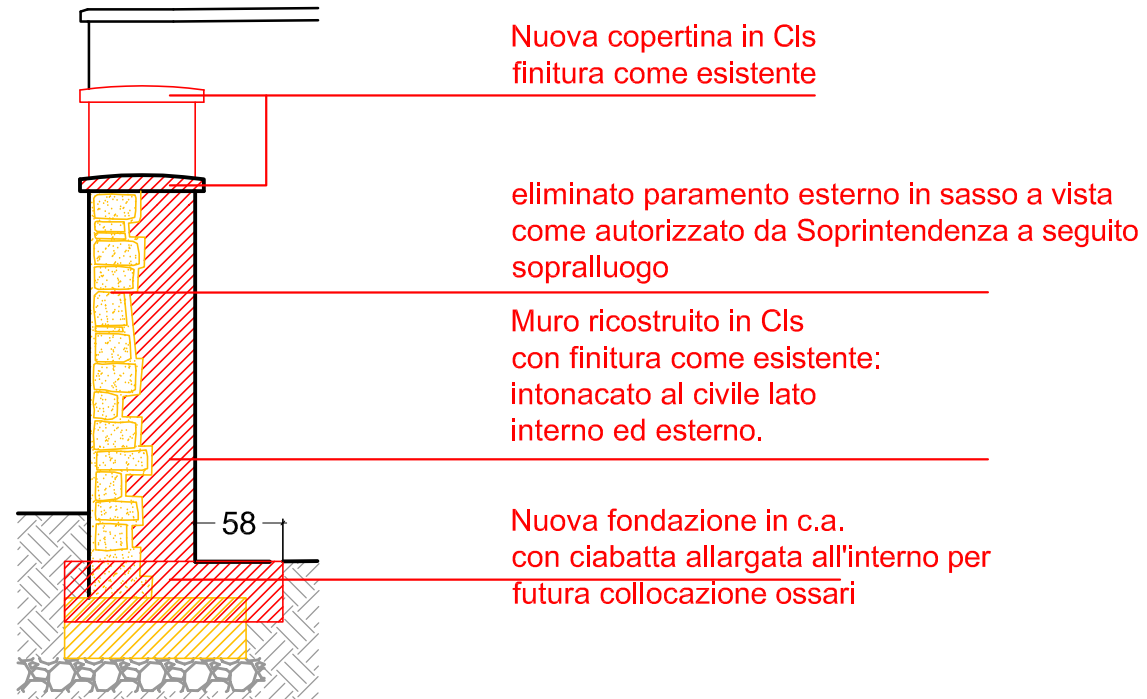
MURO LATO NORD  
INTERVENTO n.1  
SEZIONE \_ SCALA 1:50  
**COMPARATIVO**
