**PROGETTO IN UNICA FASE (PROGETTO DI FATTIBILITA' TECNICA ED ECONOMICA - PROGETTO DEFINITIVO - PROGETTO ESECUTIVO)**

**CIMITERO DI MONTE OLIMPINO - COLOMBARI OVEST:  
RIFACIMENTO/ADEGUAMENTO PARAPETTI, RIFACIMENTO DI UNA SCALA,  
INTERVENTI DI CONSOLIDAMENTO STATICO/STRUTTURALE DI PILASTRI E  
STRUTTURE ORIZZONTALI, RIFACIMENTO DELLA RETE LOCALE DI SMALTIMENTO  
DELLE ACQUE METEORICHE, OPERE VARIE> - CUP: J18C20000110004**

**Allegato M - Relazione Archeologica**

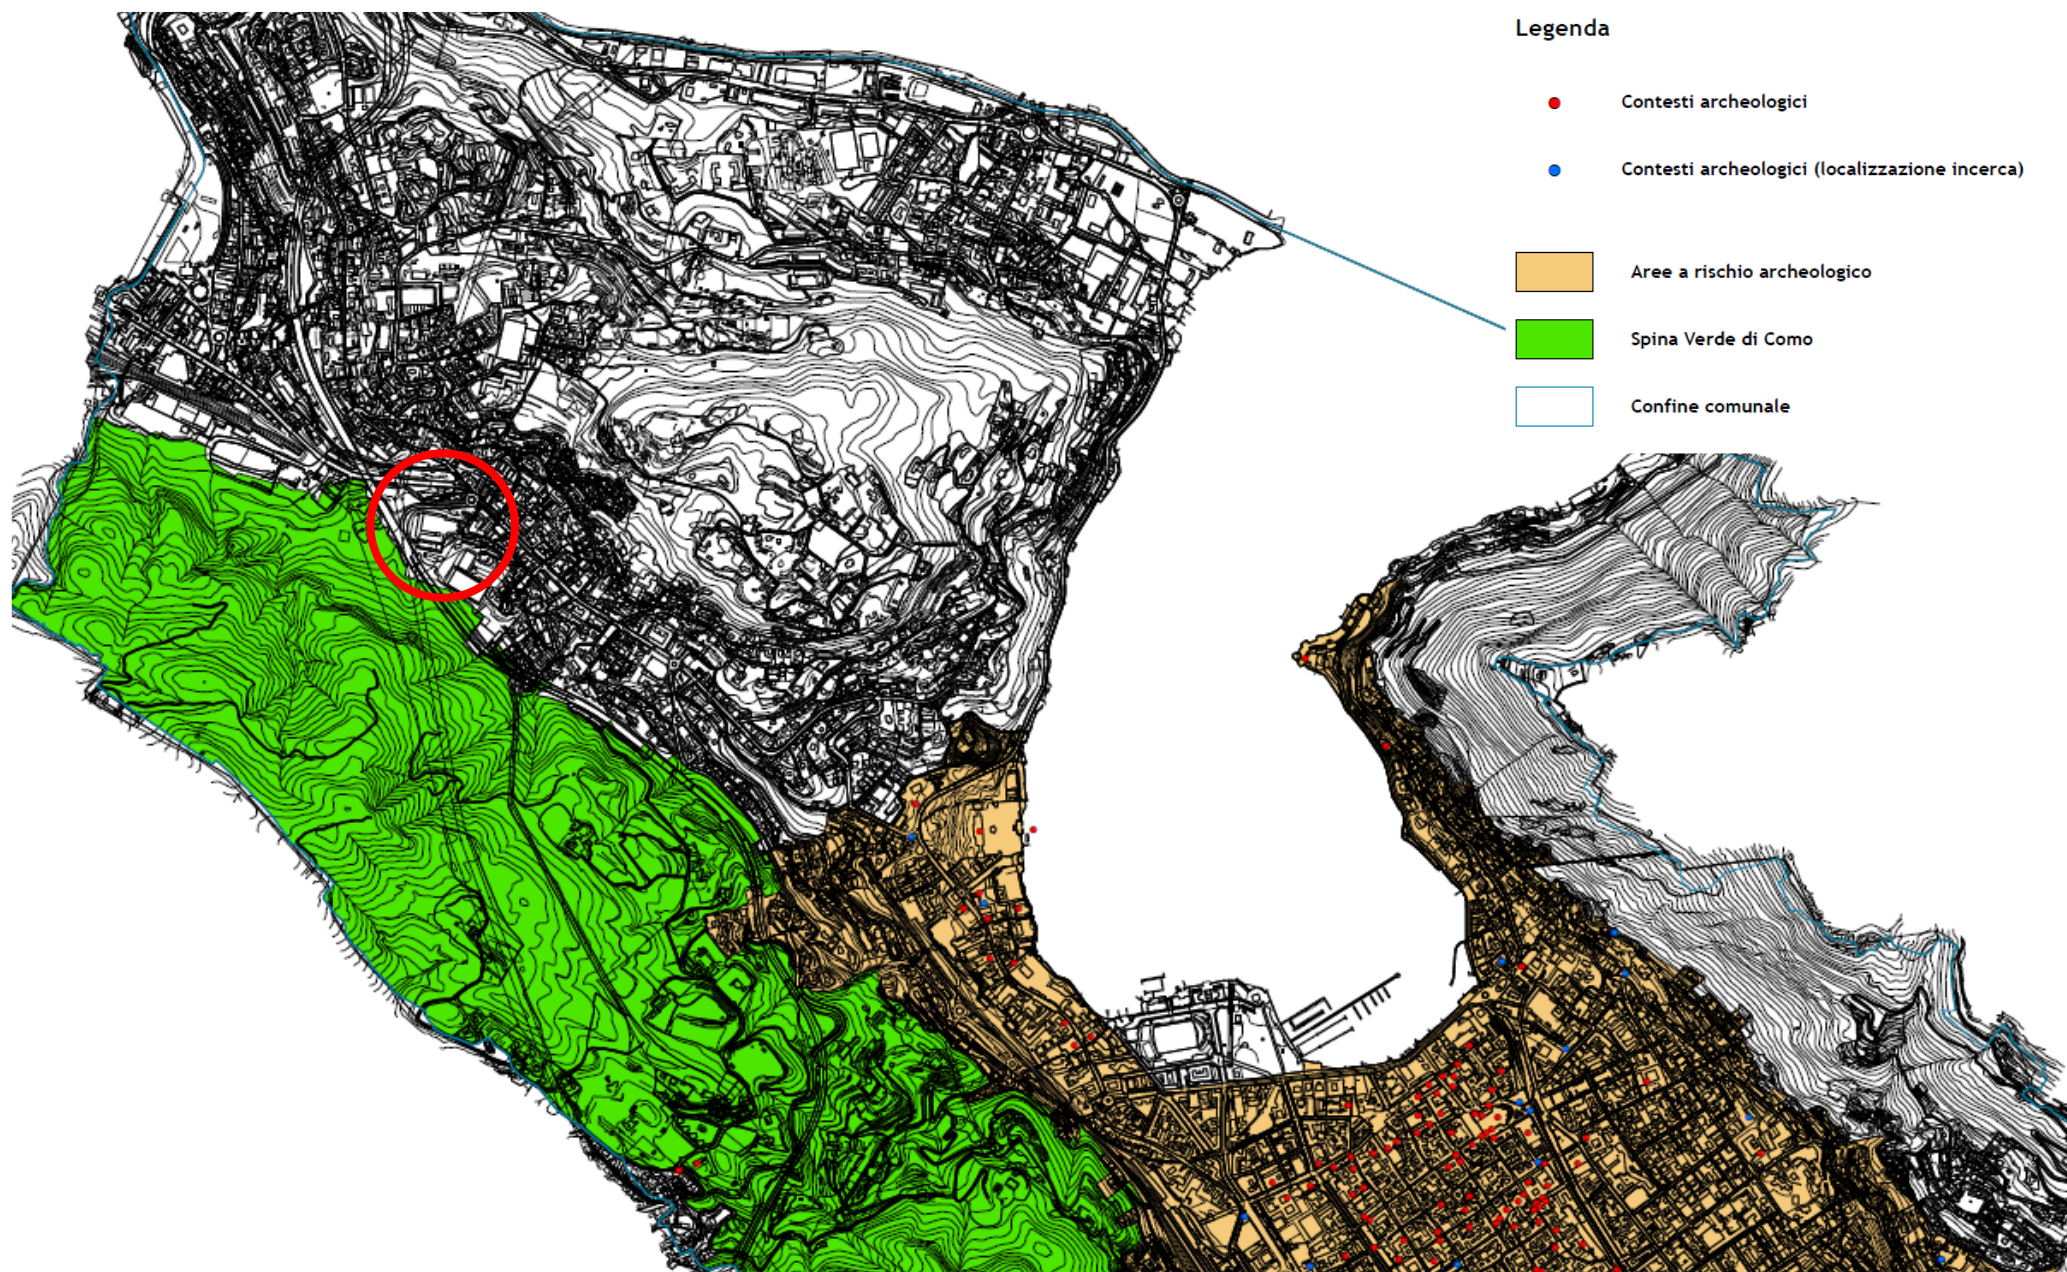
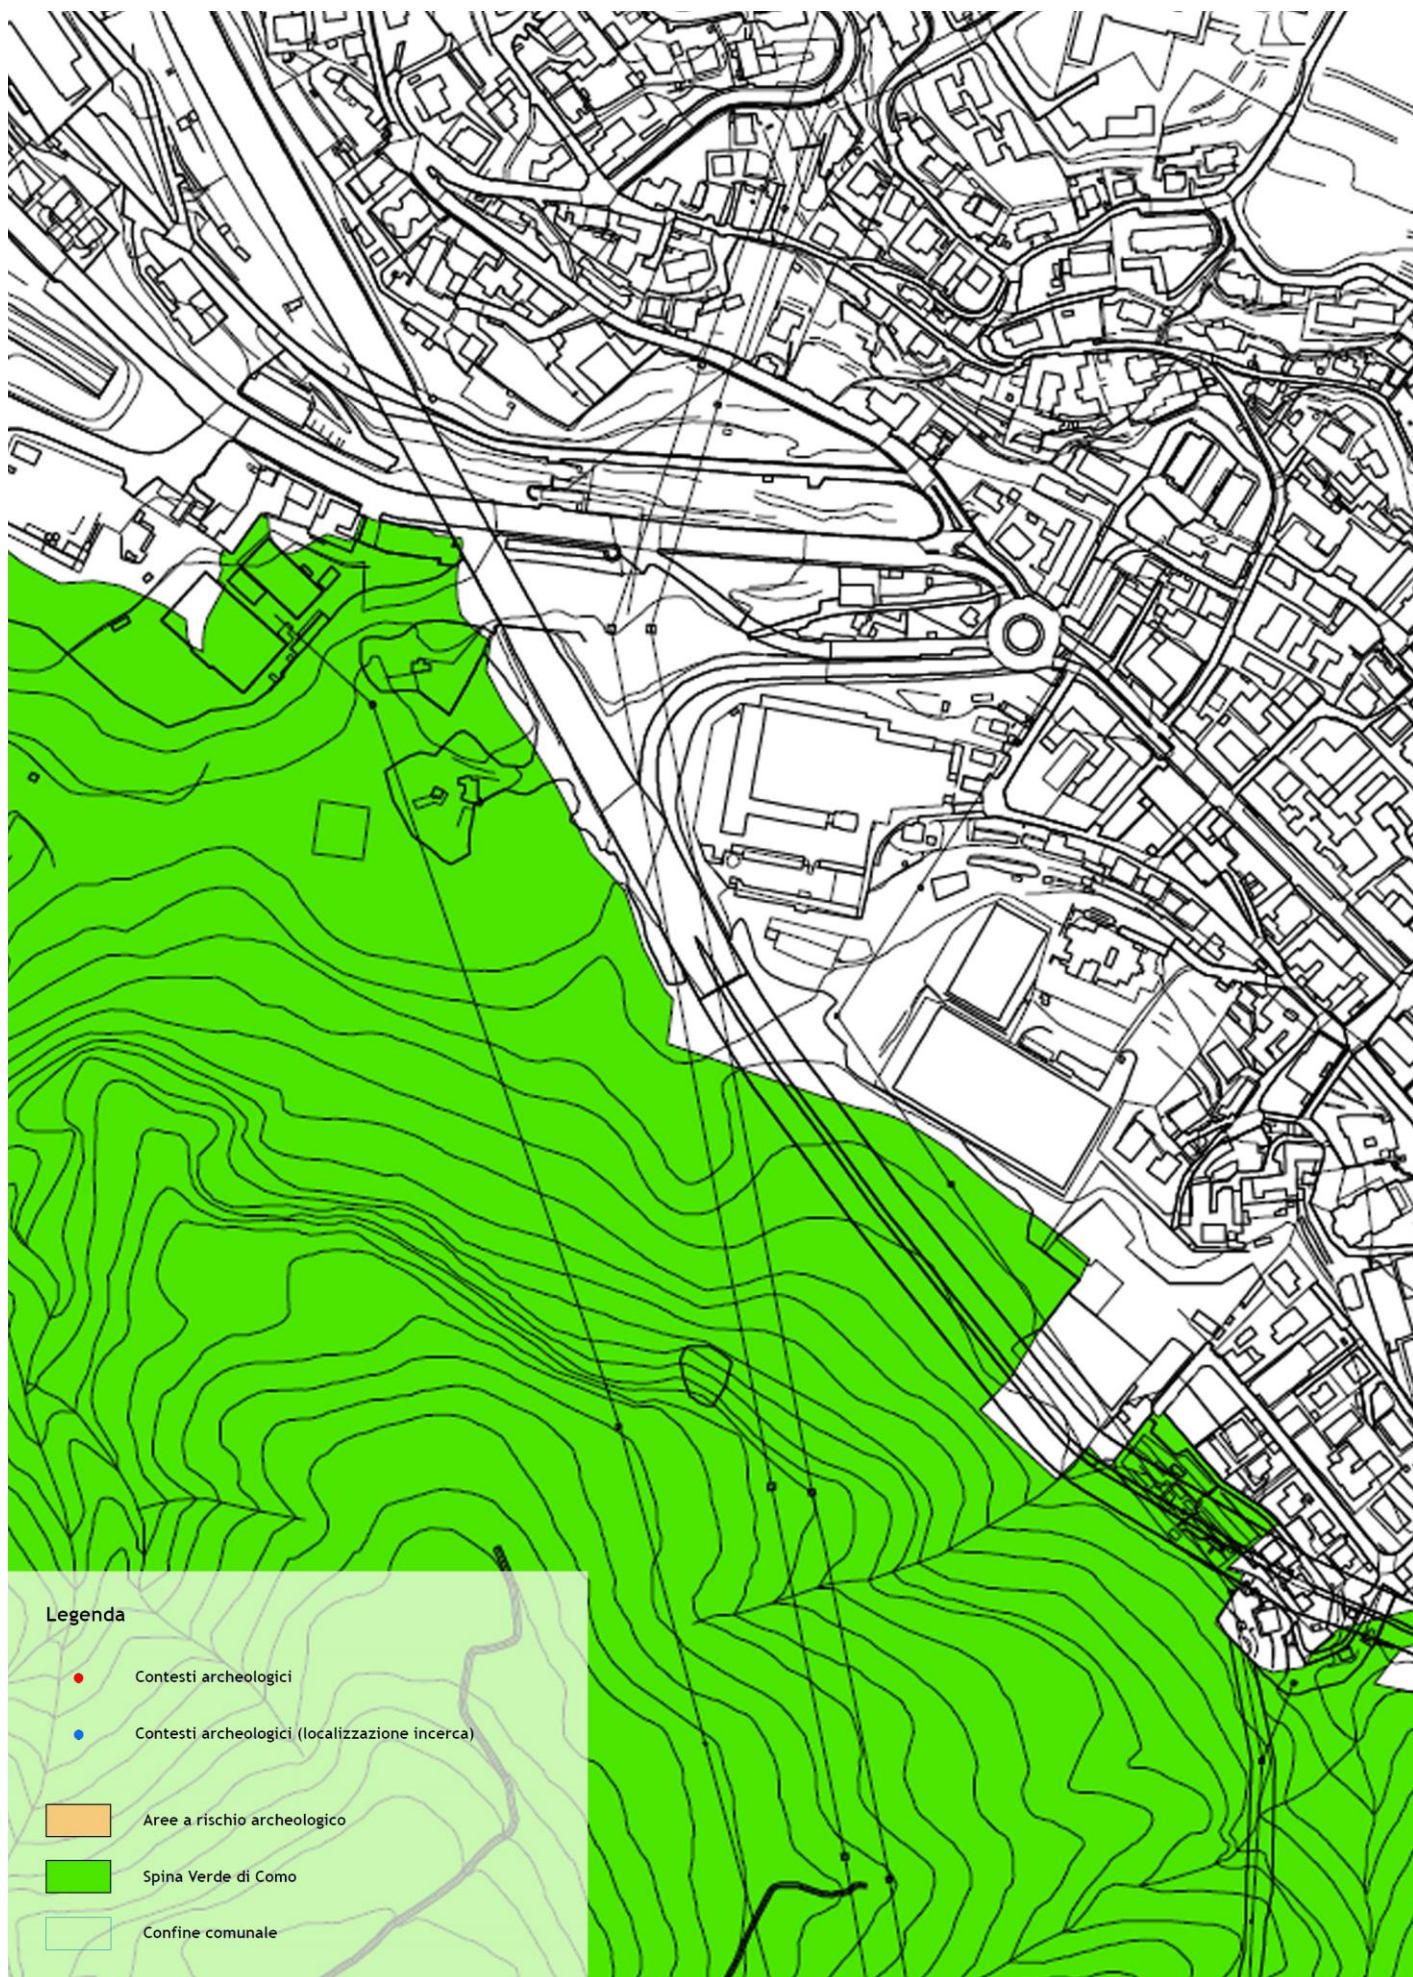
4. **ALLEGATI**

Come si evince dalle tavole del PGT del Comune di Como, Piano delle Regole, Tavola 7.1\_Carta del rischio archeologico (vedi allegati), l'area oggetto di intervento risulta completamente all'esterno delle aree a rischio archeologico e da contesti archeologici.

- Tavola 7.1\_Carta del rischio archeologico
- Prove di caratterizzazione geologica/geotecnica
- Analisi del contesto costruito
