| <p align="center"><b>PROGETTO IN UNICA FASE: PROGETTO DI FATIBILITA' TECNICA E ECONOMICA - PROGETTO DEFINITIVO - PROGETTO ESECUTIVO</b></p> | | | | | |
| DEMONSTRAZIONE PROGETTO<br><p align="center"><b>CANTIERO DI MONTE OLIMPIO - COLOMBARI OVERST:</b></p> <p align="center"><b>RAFICAMENTO DELL'ACQUEDOTTO PARAPETITE, RAFICAMENTO DI UNA SCALA, INTERVENTI DI CONSOLIDAMENTO STATICO STRUTTURALE DI PLASTRA E STRUTTURE ORIZZONTALI, RAFICAMENTO DELLA RETE LOCALI DI PLASTRA E DELLE ACQUE METEORICHE, OPERE VARESE - CLUP. 1106200011/10004</b></p> | | | | | |
| <p align="center"><b>Tavola 4 - STATO DI PROGETTO:</b></p> <p align="center"><b>Individuazione degli interventi</b></p> | | | | | |

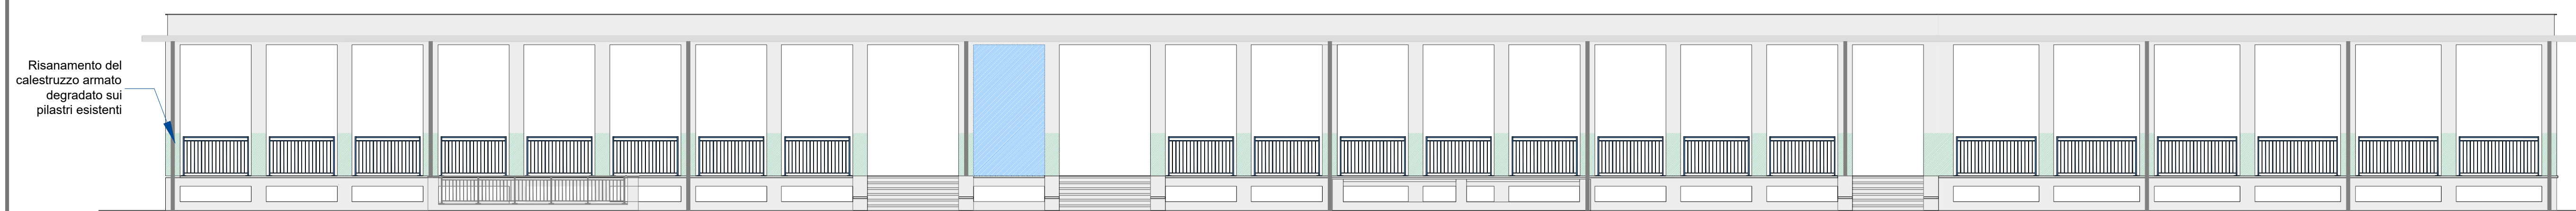
**INTERVENTO 3\_RIPRISTINO DEL COPRIFERRO SUI PILASTRI IN C.A.**

- Pulitura di tutta la superficie con lavaggio a bassa pressione;
- Scarificazione meccanica di tutto lo strato di corropere mettendo a nudo le armature corrose anche nella parte retrostante.
- Pulizia dei ferri d'armatura per eliminare completamente lo strato di ruggine incoerente;
- Passivazione delle armature esistenti con protezione alcalizzante mediante applicazione a pennello prodotta dalla protezione anticorrosiva di tipo ZN-EPDM;
- Eventuale integrazione dell'armatura metallica - laddove le armature sono gravemente compromesse o distaccate - Ricostruzione corticale del calcestruzzo mediante applicazione a spatola con ausilio di foderi e/o cassettoni, di malta cementizia
- Restituisce a tutta altezza del calcestruzzo con intonaco e rete portaintonaco;
- Tinteggiatura;

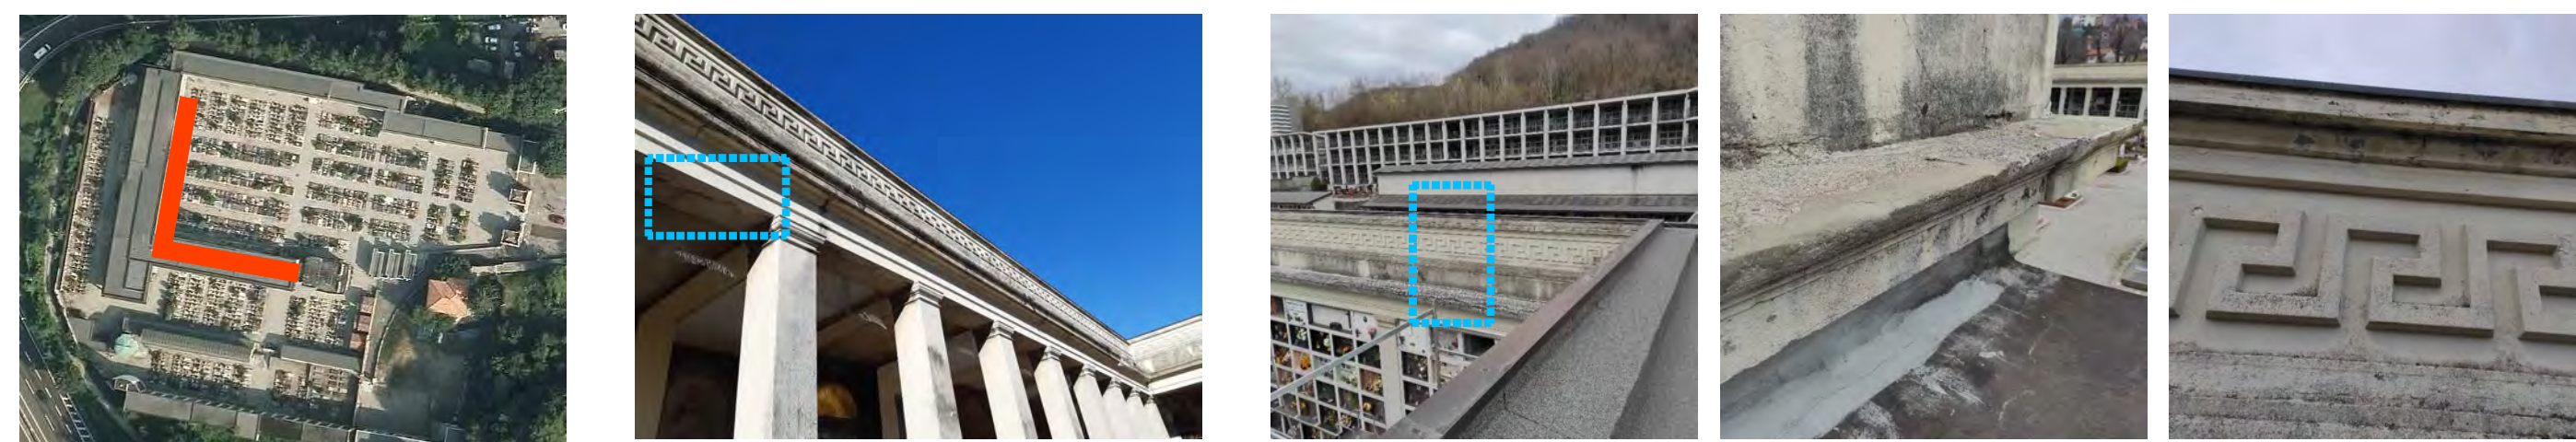
## INTERVENTO 4\_CONSOLIDAMENTO CORNICIONE

Ripristino **LESIONI SU ARCHITRAVE**

| <p>Intervento consiste in:</p> <ul style="list-style-type: none"> <li>• Pulitura della zona di intervento</li> <li>• Esecuzione di fori diametro 20mm a sola rotazione</li> <li>• Allungamento dei bulloni di tiezione e di sfalzo</li> <li>• Strutturazione perimetrale della tubazione</li> <li>• Iniezione e completa saturazione di resina epossidica</li> <li>• Rastatura completa dell'elemento interessato, con armatura in fibra di vetro</li> <li>• Tinteggiatura ai silicati</li> </ul> | <p>L'intervento consiste in:</p> <ul style="list-style-type: none"> <li>• Pulitura a secco di depositi incoerenti;</li> <li>• Verifica della stabilità delle parti decorative mediante battitura;</li> <li>• Pulitura di depositi superficiali mediante idropulitura;</li> <li>• Consolidamento generale mediante impregnazione fino a rifiuto con silicato di etile;</li> <li>• Applicazione di resina per l'antiruggine della vegetazione infestante;</li> <li>• Ricostruzione di parti decorative con malta in fibra di Fibrorinforzata;</li> <li>• Realizzazione di scossalina di protezione della mensola con lamiera in rame sp.8/10</li> </ul> |
